Saare-Liivi tuulepargi põhiala ja lisaala objektide uuringu aruanne

Teostaja: Ivar Treffner
arheoloog
Nautic Trade OÜ

Tellijä: Utilitas Wind OÜ

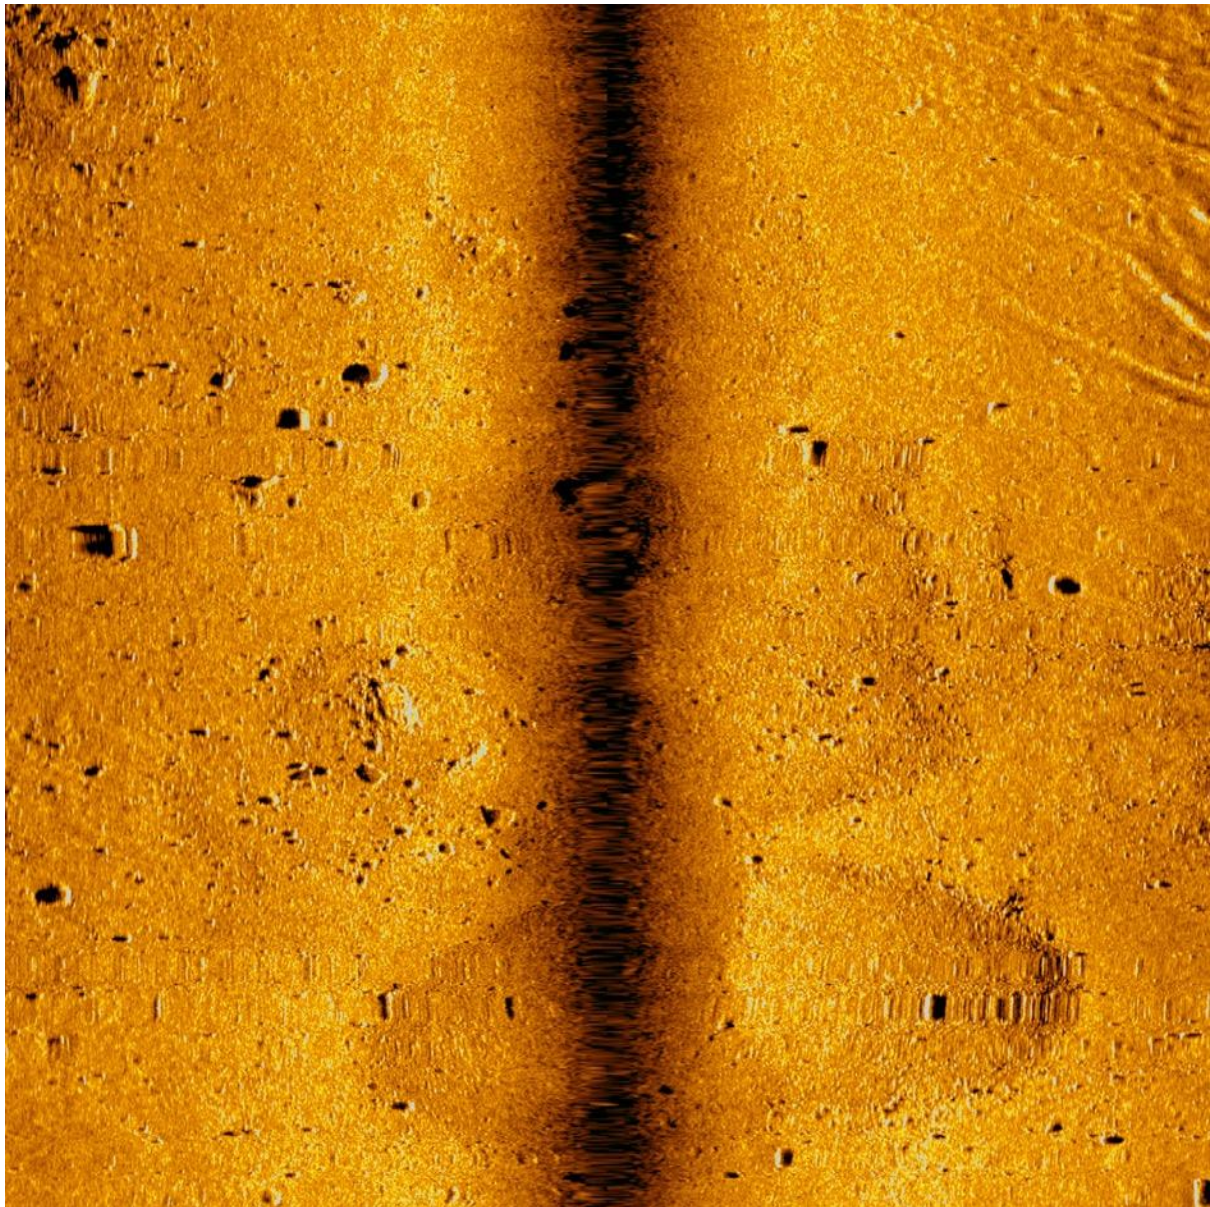
Objekt nr. 1

Looduslik formatsioon, kivid.

Jn 3. Objekt nr 1.

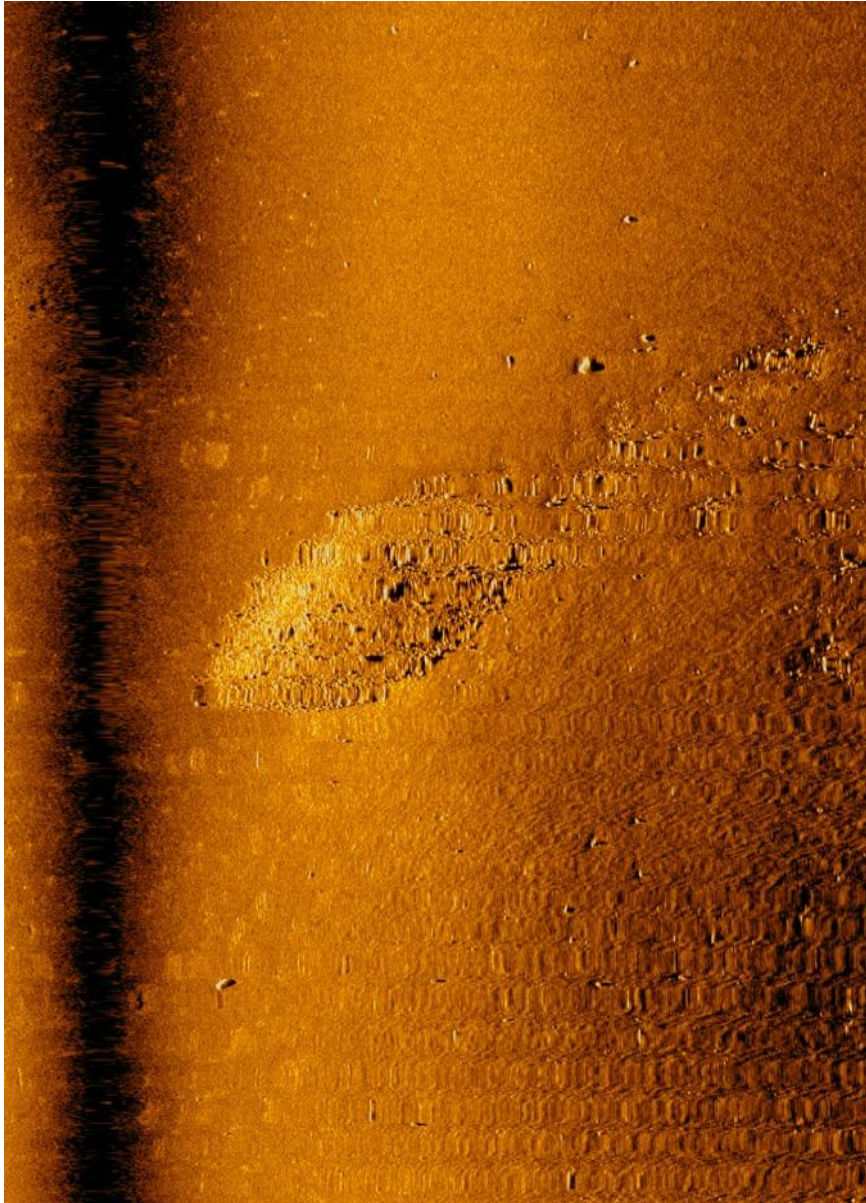
Objekt nr.2

Looduslik formatsioon, kivikuhi.

Jn 4. Objekt nr 2.

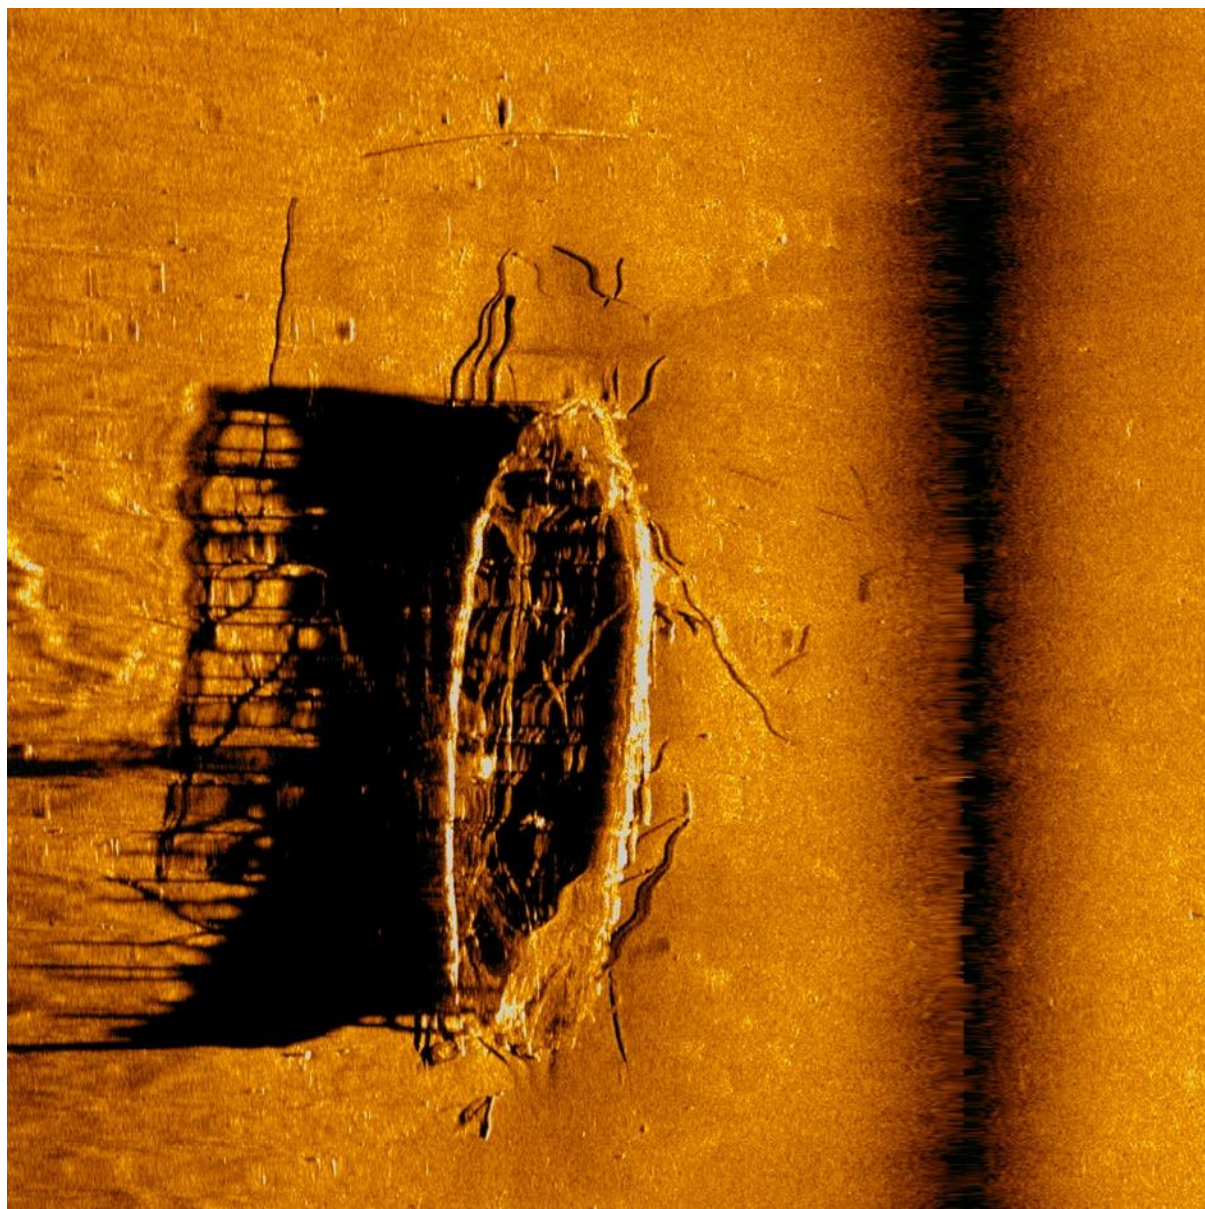
Objekt nr. 3

Puidust laeva vrakk, Transpordiameti hüdrograafia infosüsteemis (HIS) Nimetu-536. Pikkus 27 meetrit, laius 7.4 meetrit. Tegu tundub olevat keskmise suurusega purjelaevaga.

Jn 5. Objekt nr 3.

Sukeldumise teel saadi kinnitust, et tegu on puidust ehitatud purjelaevaga. Töid raskendas ülimalt kehv nähtavus ning see, et vrakk on suures ulatuses tihedalt kaetud vanade võrkudega. Seega ei saa täpsemalt vraki vanust ja iseloomu hinnata. Mõningaid vihjeid võib siiski leida - laeval on olnud ankrukett, mis võeti maailmas laiemalt kasutusele alles 19. sajandi teises pooles - varasemalt kasutati köit. Võib oletada, et tegu on 20. sajandi esimesel kolmandikul ehitatud purjelaevaga, sest kaarte otsad on lõigatud mehaaniliselt, mitte käsitsi. Kuna tegu on purjelaevaga, mille vanus jääb peaaegu 100 või enama aasta kanti, siis võib see vrakk omada kultuuriväärtust ja seetõttu tasub planeerida kõik rajatised vrakist vähemalt 300

meetri kaugusele (300 meetrit ei ole seaduses fikseeritud kaugus, kuid siiani on Muinsuskaitseamet kasutanud kaitsevööndi määramisel just 300 meetrit).

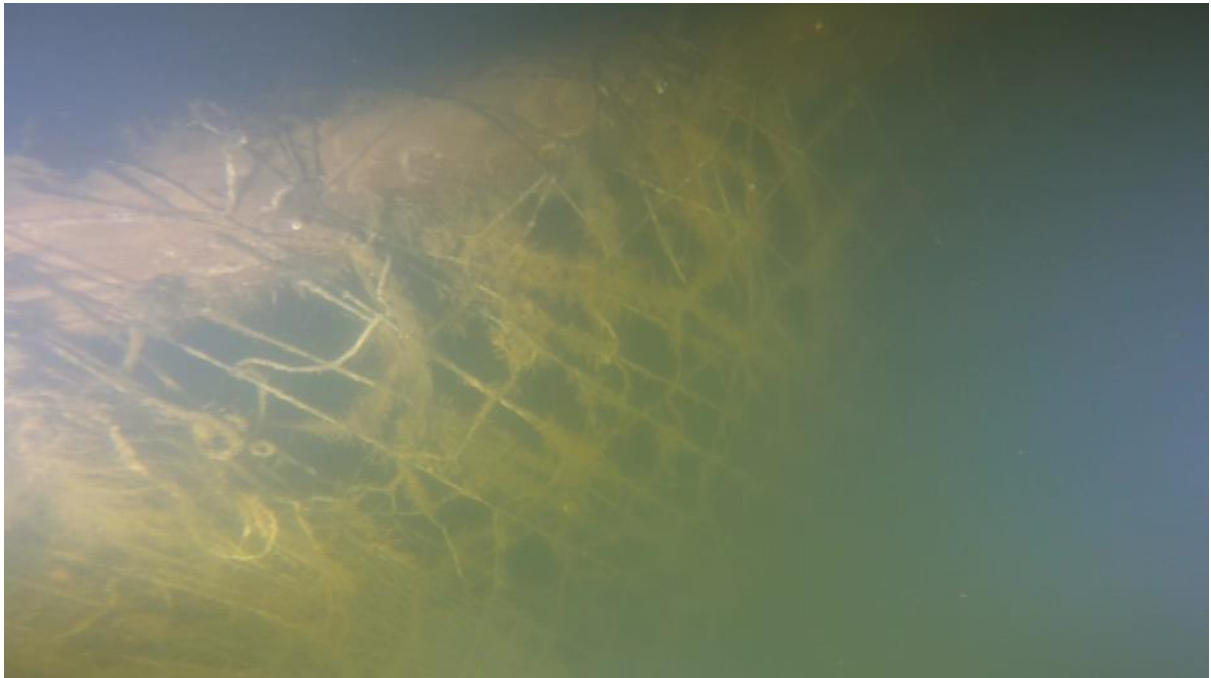
Jn 6. Võrgud vraki tekil.

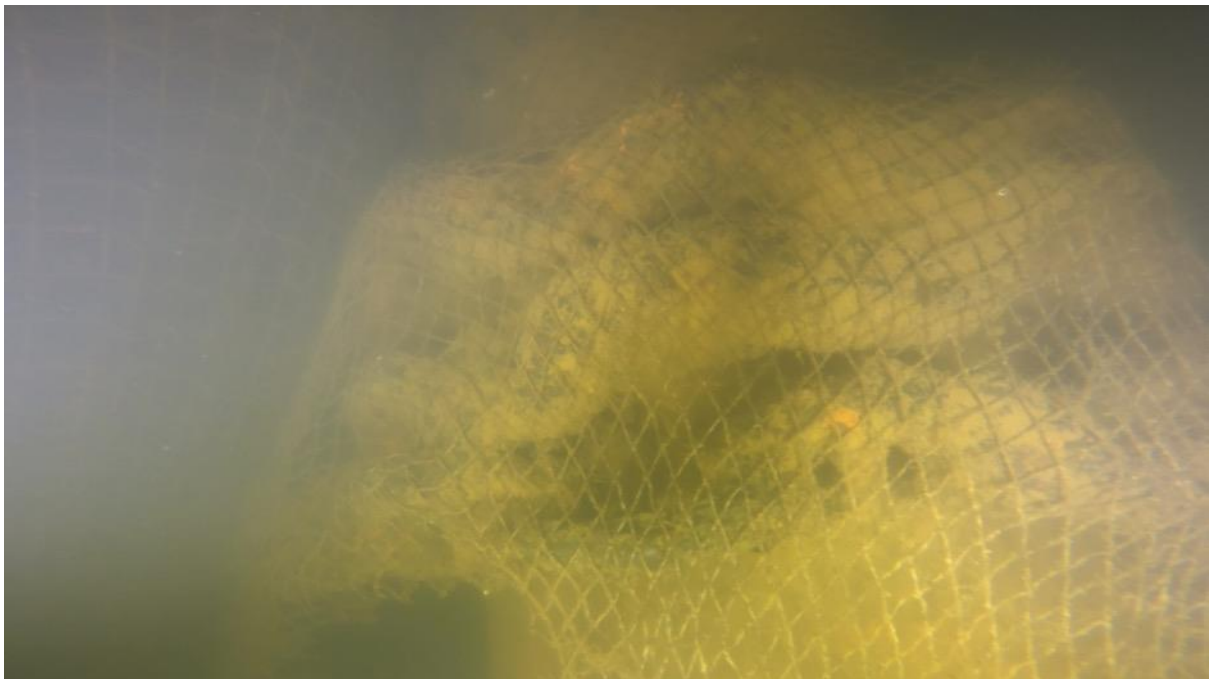
Jn 7. Ankrukett ankrupeli peal.

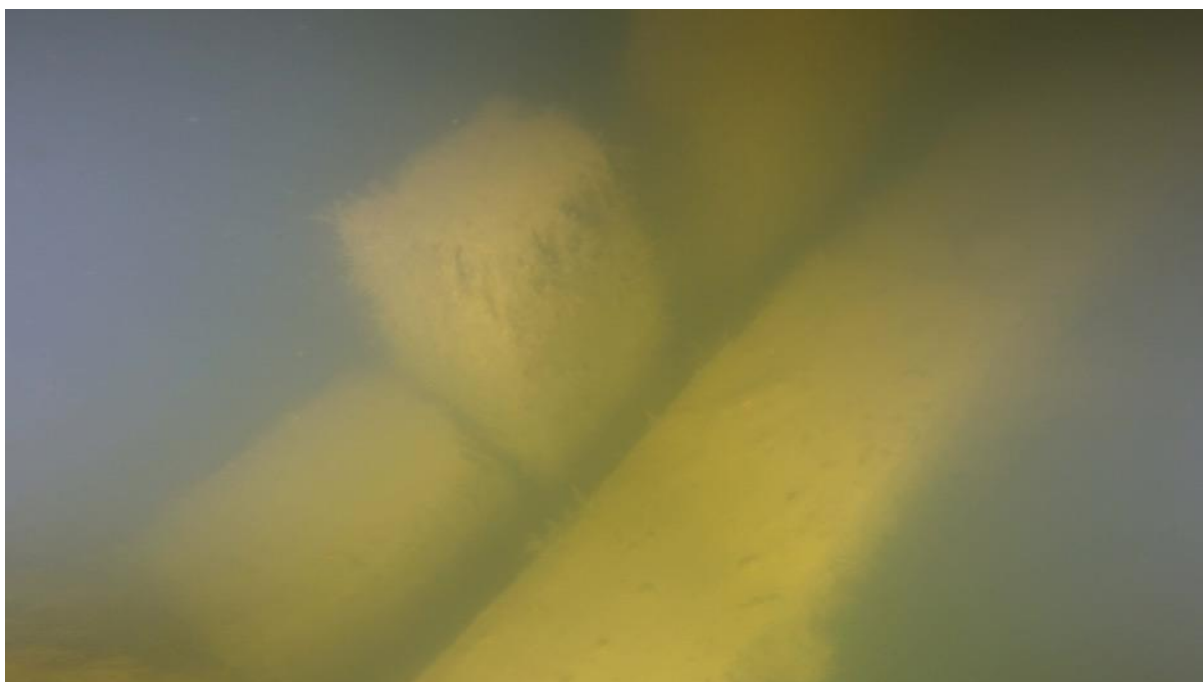
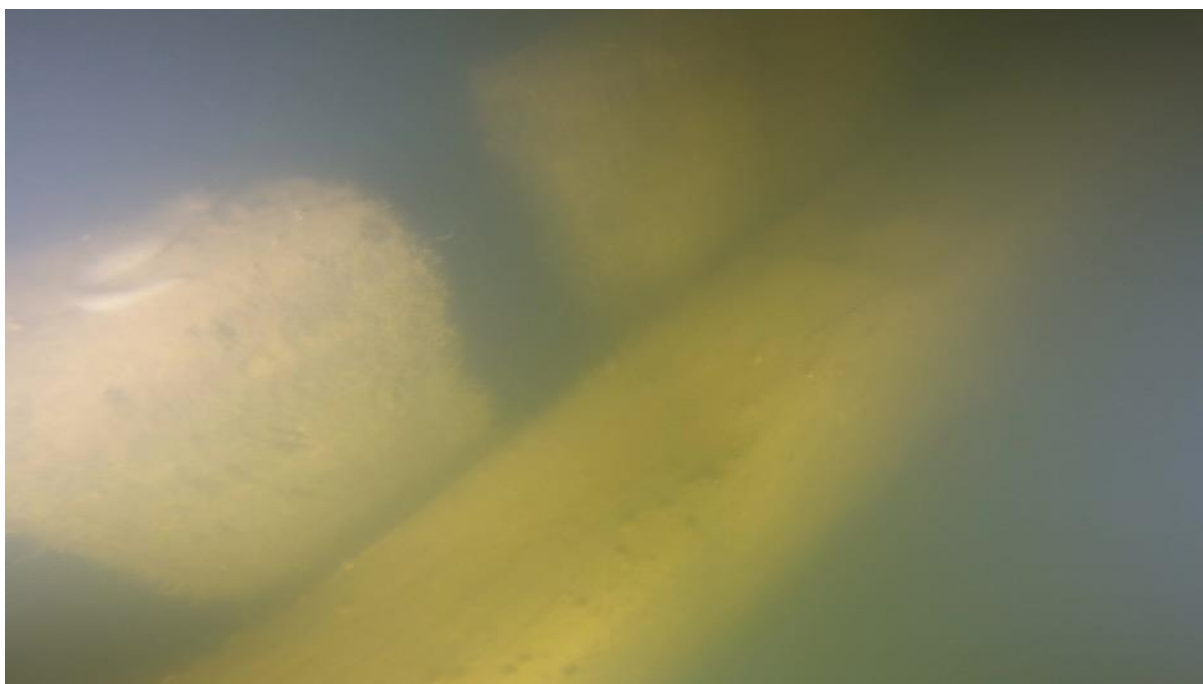
Jn 8. Kaareotsad vrakil.

Jn 9. Kaareotsad vrakil.

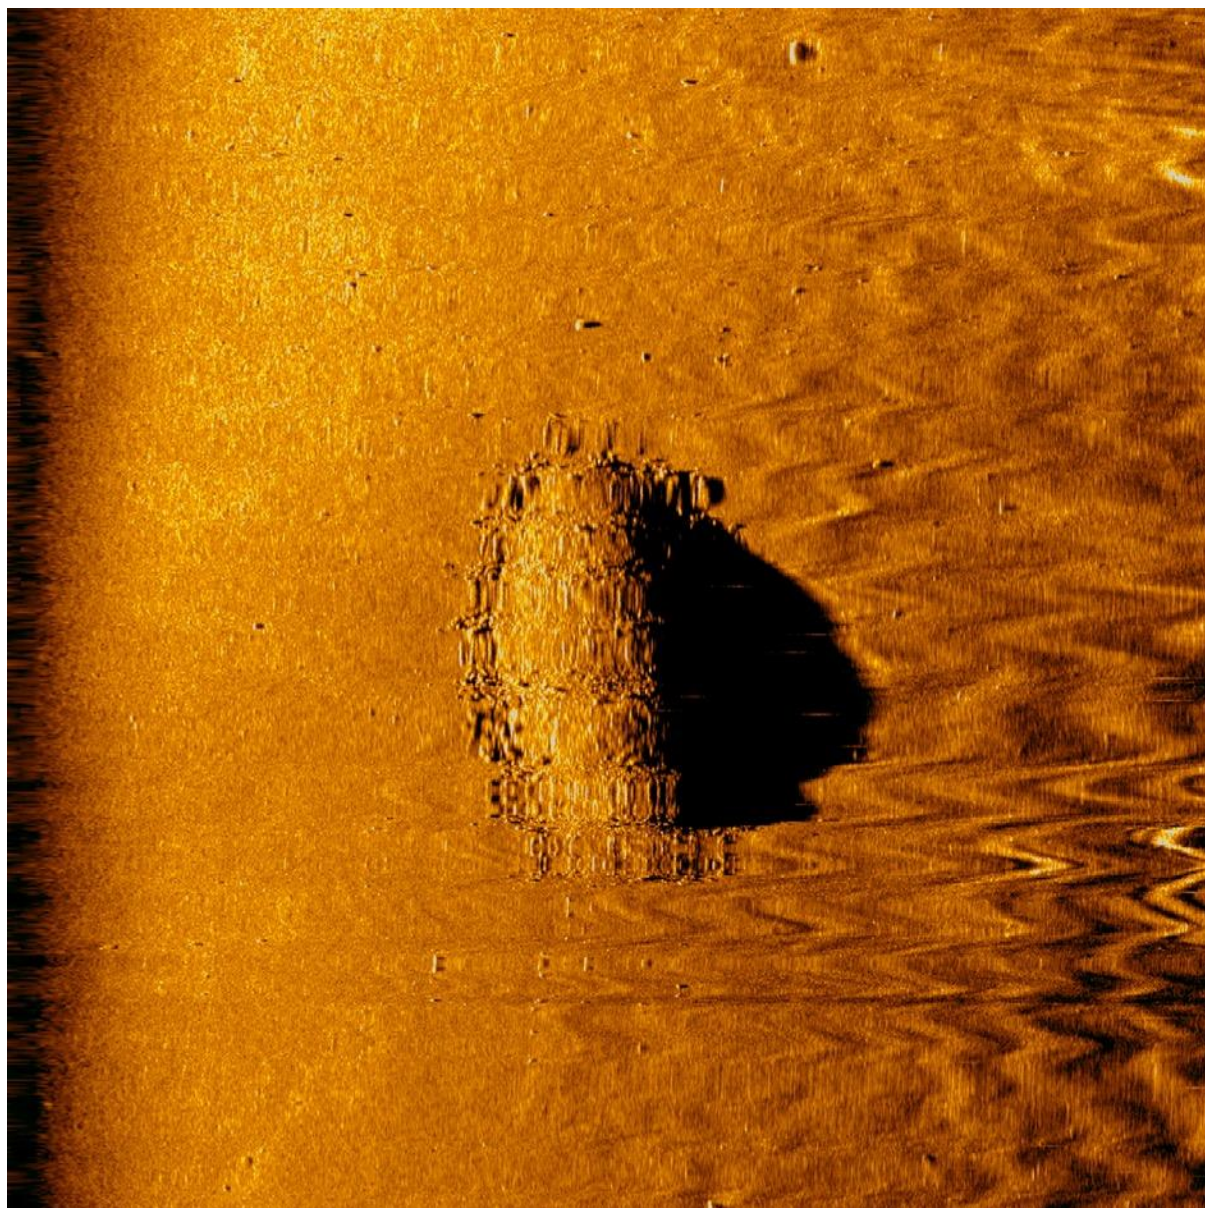
Objekt nr. 4

Looduslik formatsioon, pinnasekuhi.

Jn 10. Objekt nr 4.

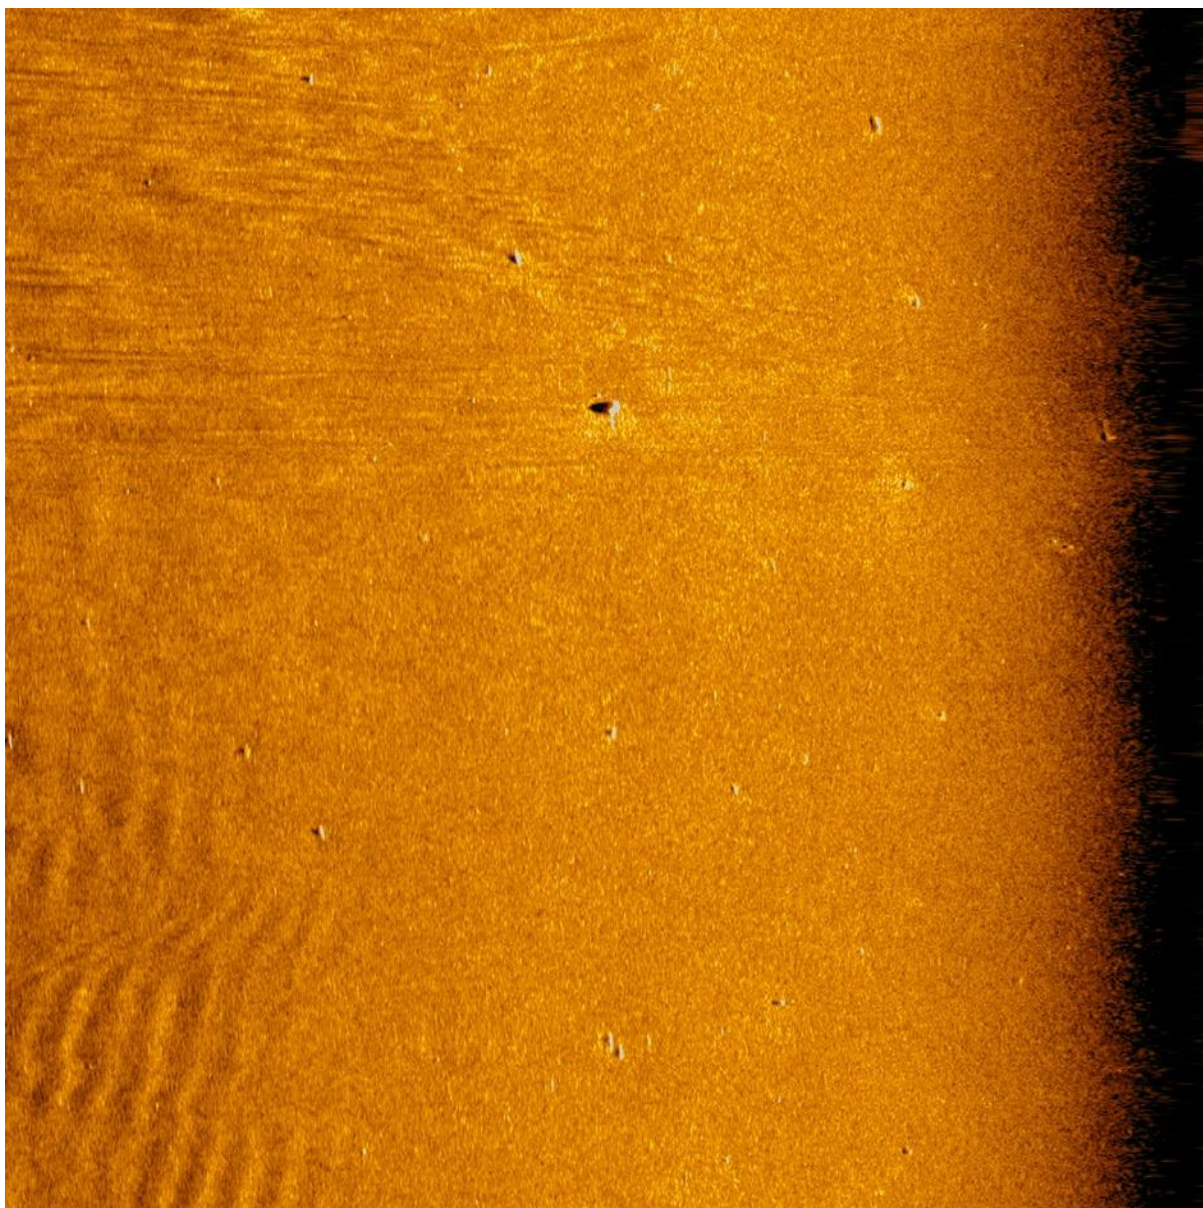
Objekt nr. 5

Suurem kivi, muid anomaaliaid lähedal pole.

Jn 11. Objekt nr 5.

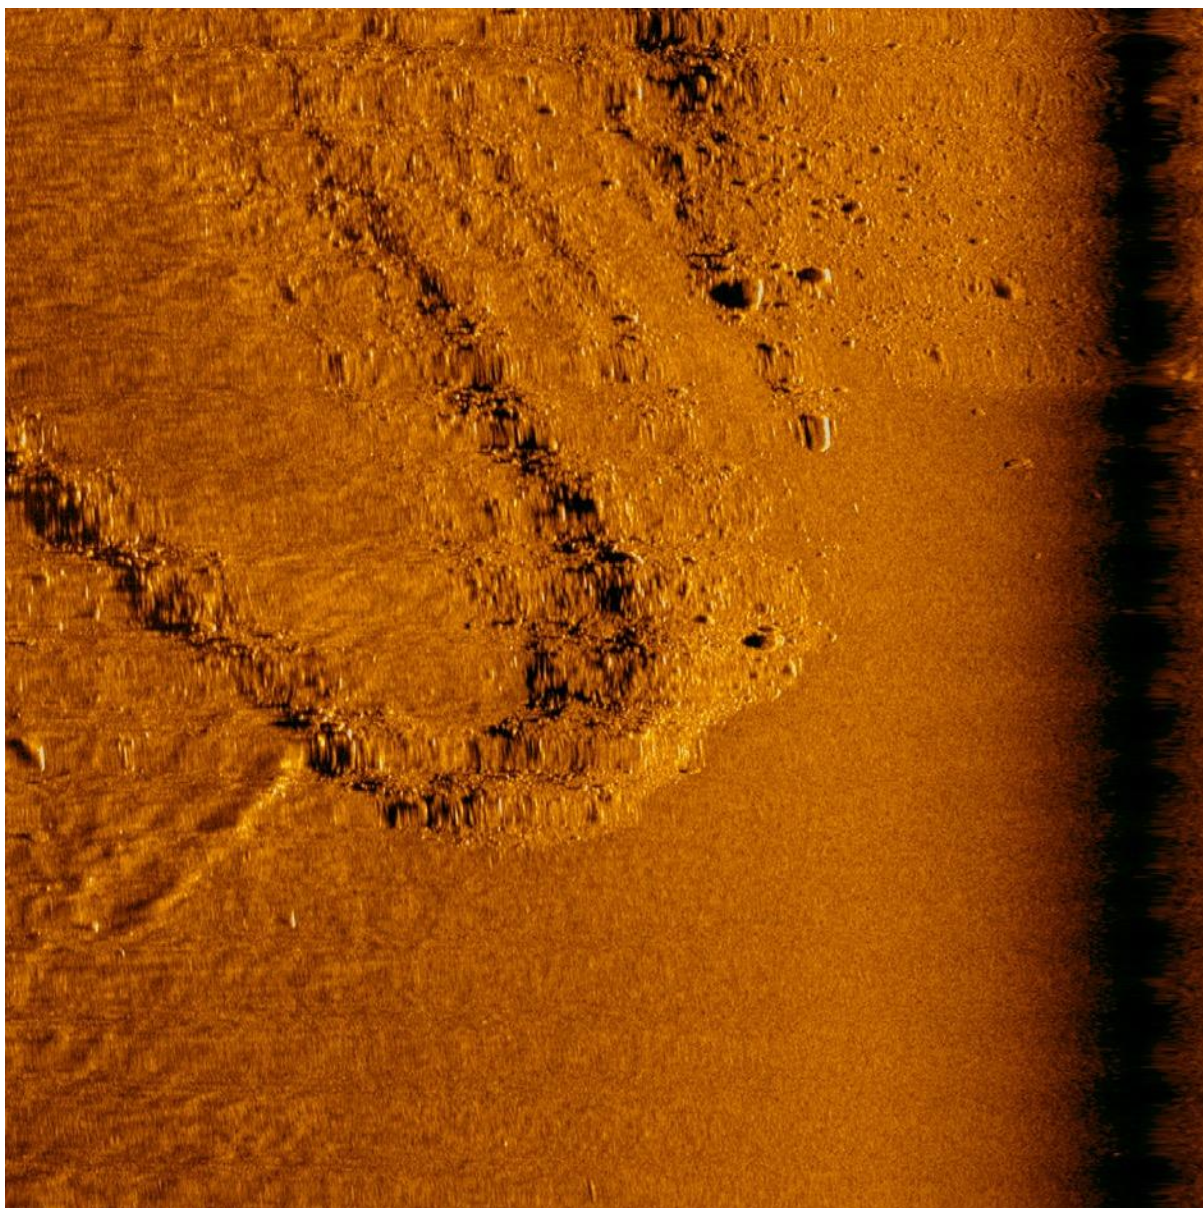
Objekt nr. 6

Looduslik formatsioon, kivivallid.

Jn 12. Objekt nr 6.

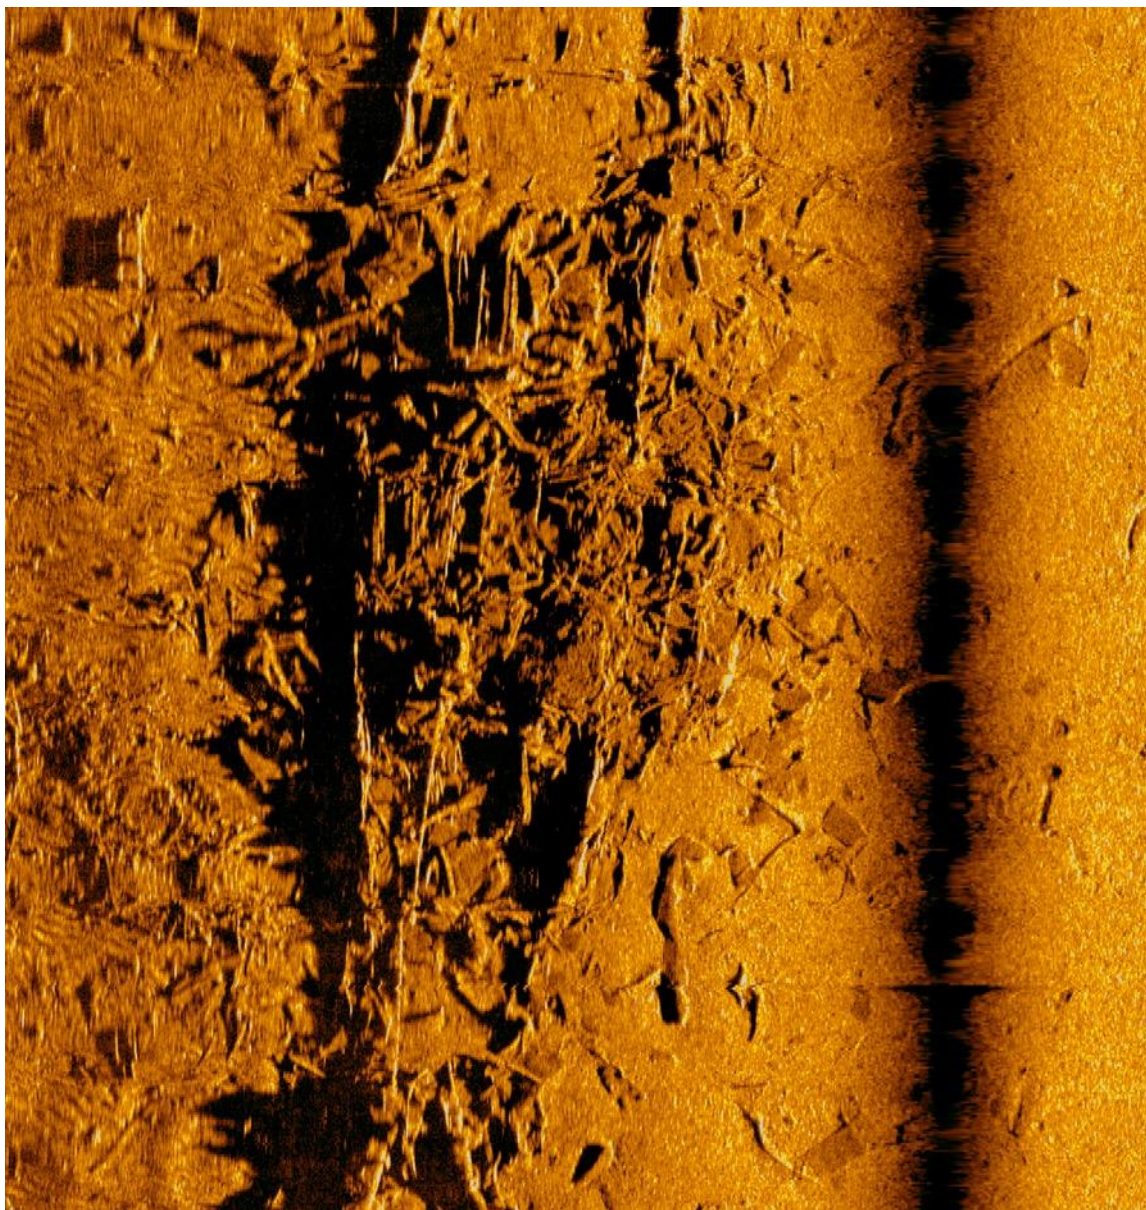
Objekt nr. 7

Lagunenud (lammutatud?) vrakk, vajab visuaalset kontrolli, et selgitada välja potentsiaalne kultuuriväärtus või selle puudumine. HIS'is Nimetu-560, pikkus 74.6 meetrit, laius 14 meetrit.

Jn 13. Objekt nr 7.

Objekt kontrollitud sukeldumise teel. Tegu on metallist laevaga, mis on kas sõitnud või meelega aetud madalikule ja seejärel lammutatud. Laeva plaatide ka keredetailide ühendamisel on kasutatud neetimist, seega võib arvata, et laev on ehitatud eelmise sajandi esimeses veerandis, sest neetimine võeti laevanduses laiemalt kasutusele 19. sajandi keskel ja tippaeg sai läbi umbes 1930ndate alguses. Kuna laeval on olnud kaks vinti (eemaldatud), siis oli tõenäoliselt tegu sõjalaevaga (kaubalaevadel oli ökonoomsus olulisem kui kiirus, seega oli neil valdavalt üks vint). Kahest vindist annavad tunnistust põhjas lebavad kaks sõuvõlli. Lisaks kõiksugu metallirisule on põhjas hulgaliselt suruõhuballoone, mida võidi kasutada

torpeedode suruõhupaakide täitmiseks, mis omakorda viitab jällegi sõjalaevale. Laeva mootor ja võimalik aurukatel on lammutamise käigus eemaldatud. Põhjas leidis ka üks metallist dekoratsioon, millel on näha viisnurka, kuid see ei tähenda, et tegu oleks Nõukogude Liidu aegse alusega. Esiteks on see viisnurk tavalisest kommunistlikust sümboolikast pisut erinev ning ka kogu muu dekoratsioon ei lähe kokku tolle ajastu stiiliga. Relvi või laskemoona põhjas ei tuvastatud. Tõenäoliselt lammutati laev peale I maailmasõda või isegi juba NL ajal. Laeva täpsemat tüüpi on nende jäänuste põhjal pea võimatu tuvastada. Võttes arvesse eelnevat, ei oma vrakk meie hinnangul kultuuriväärtust.

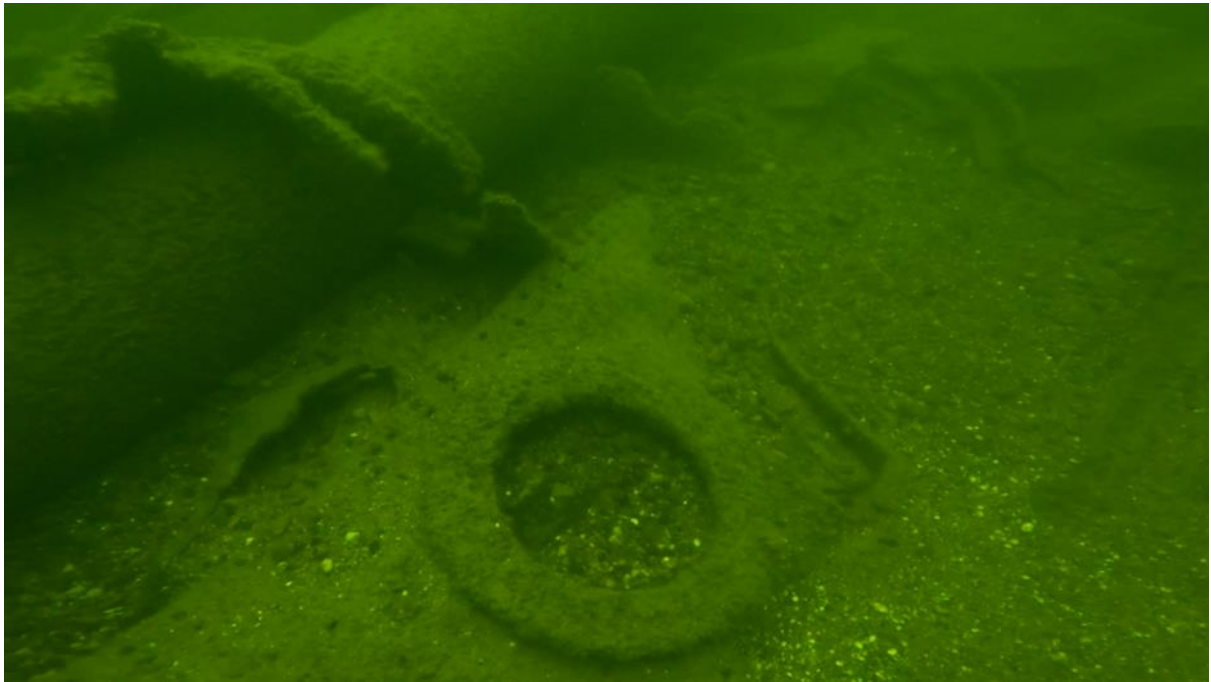
Jn 14. Needitud keredetail illuminaatoriga.

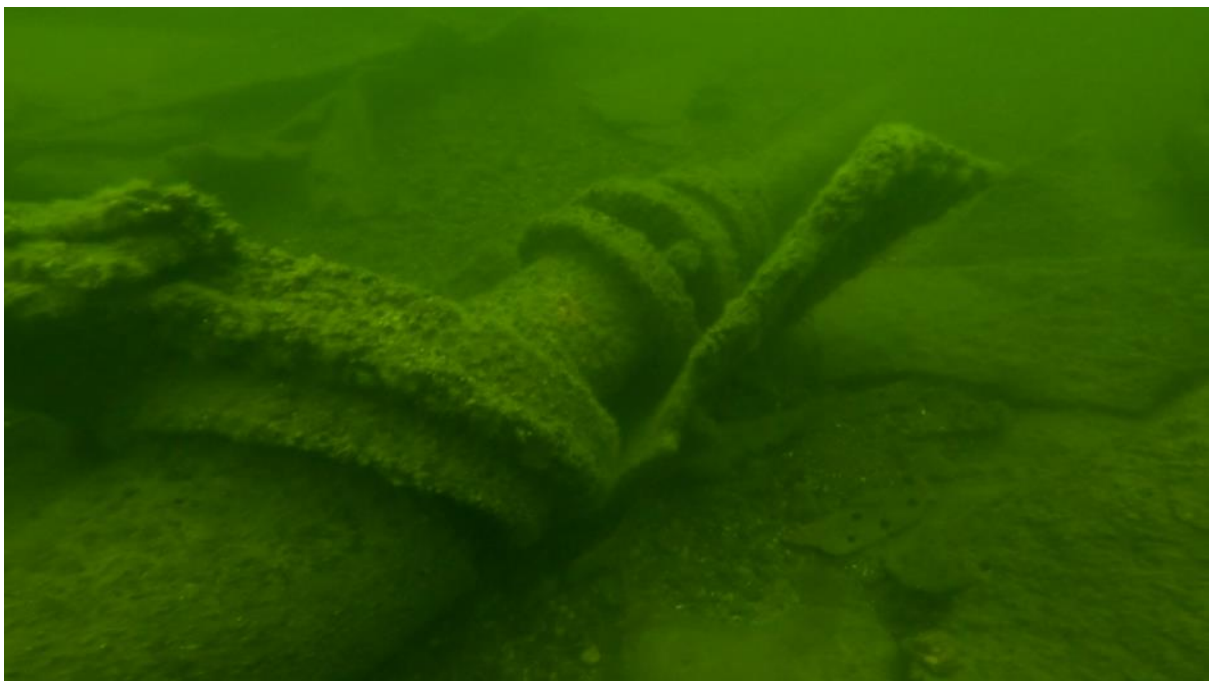
Jn 15. Sõuvõll.

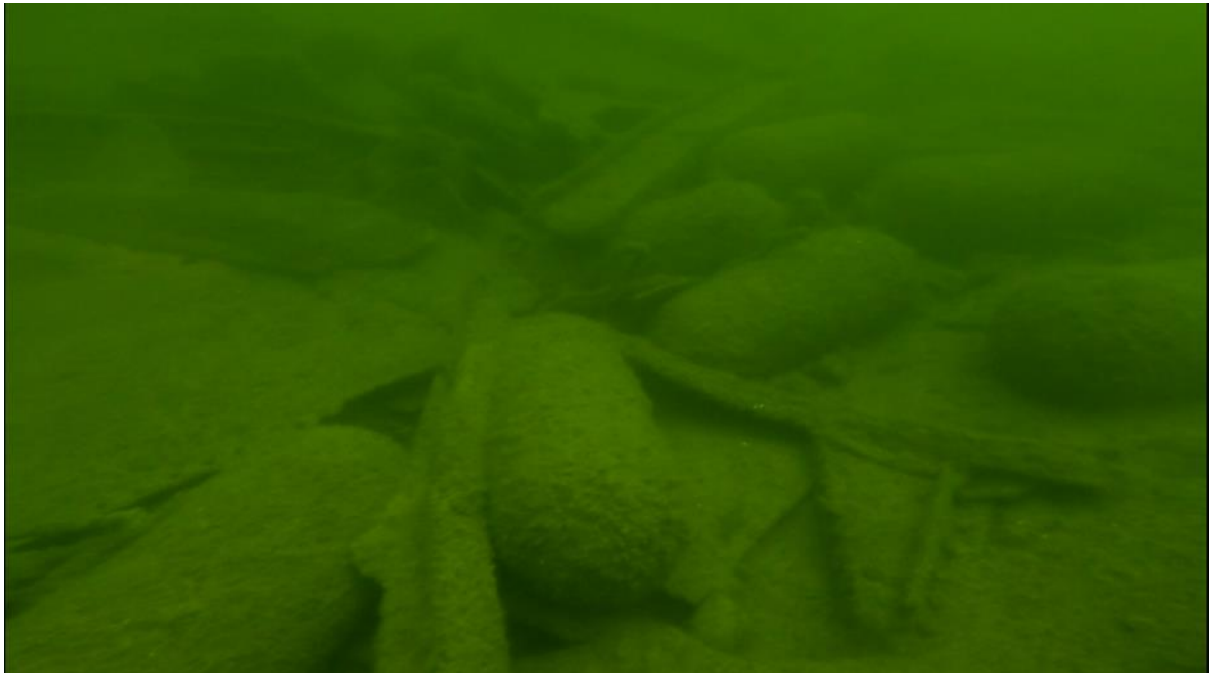
Jn 16. Suruõhuballoonid ja muud lammutatud detailid vrakil.

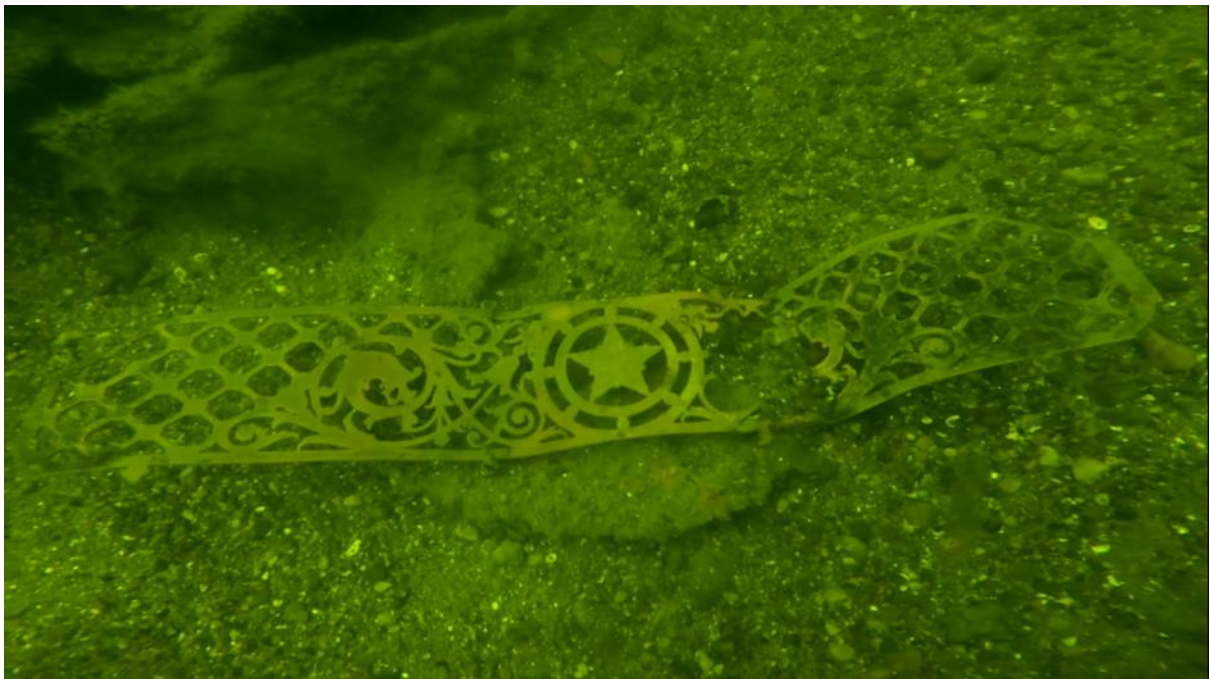
Jn 17. Dekoratsiooni detail.

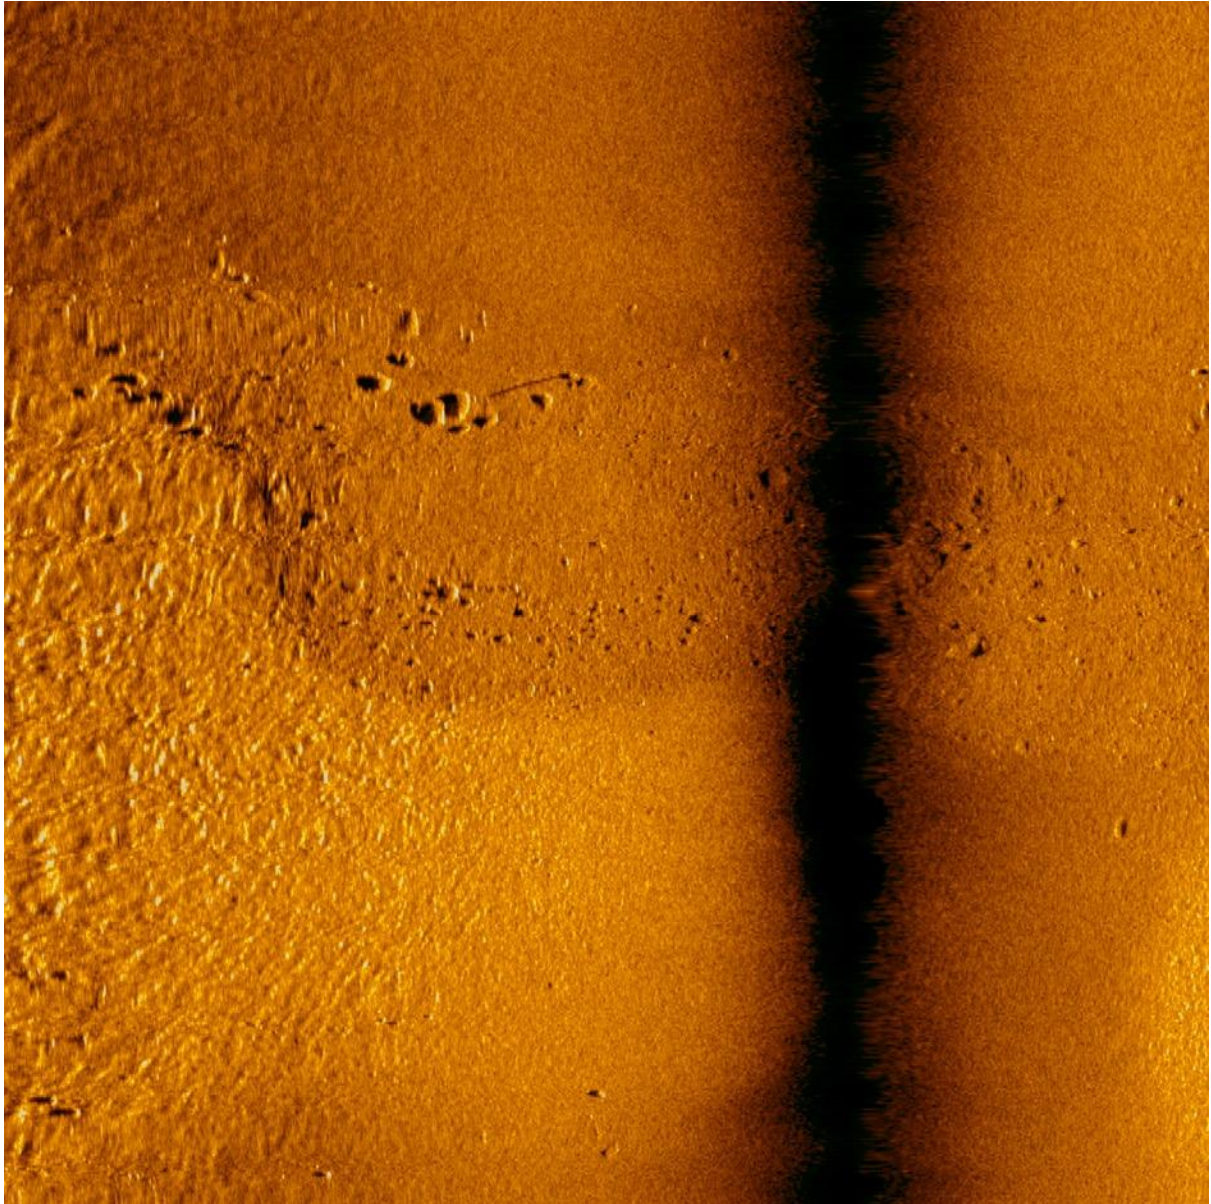
Objekt nr. 8

Looduslik pinnavorm kividega.

Jn 18. Objekt nr 8.

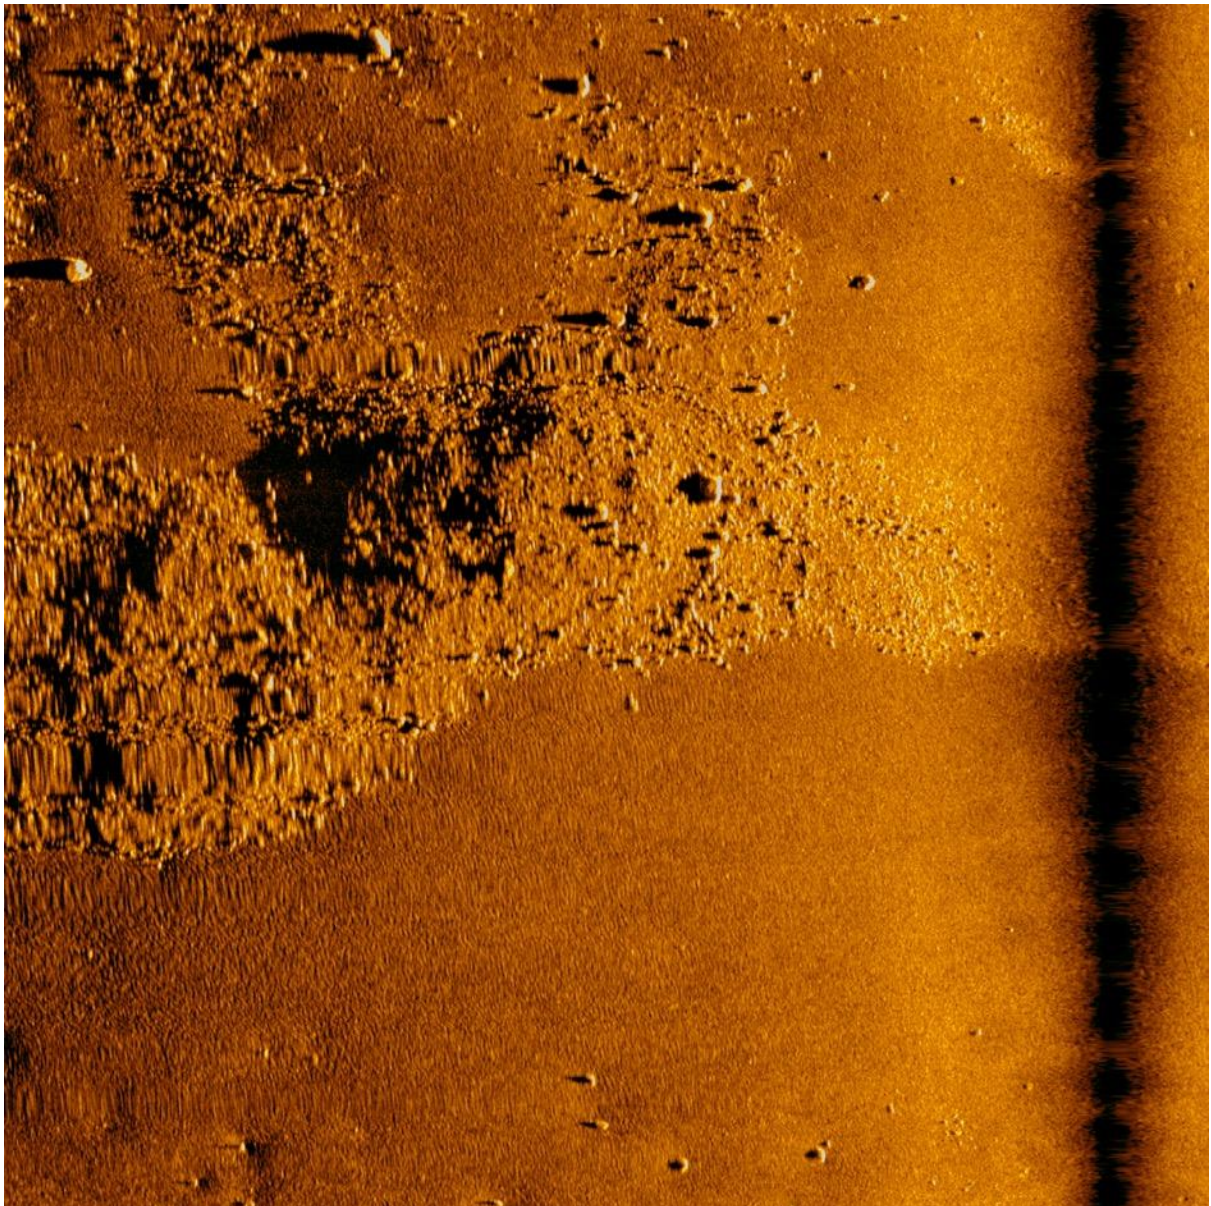
Objekt nr. 9

Looduslik formatsioon, kividega kaetud pinnavorm.

Jn 19. Objekt nr 9.

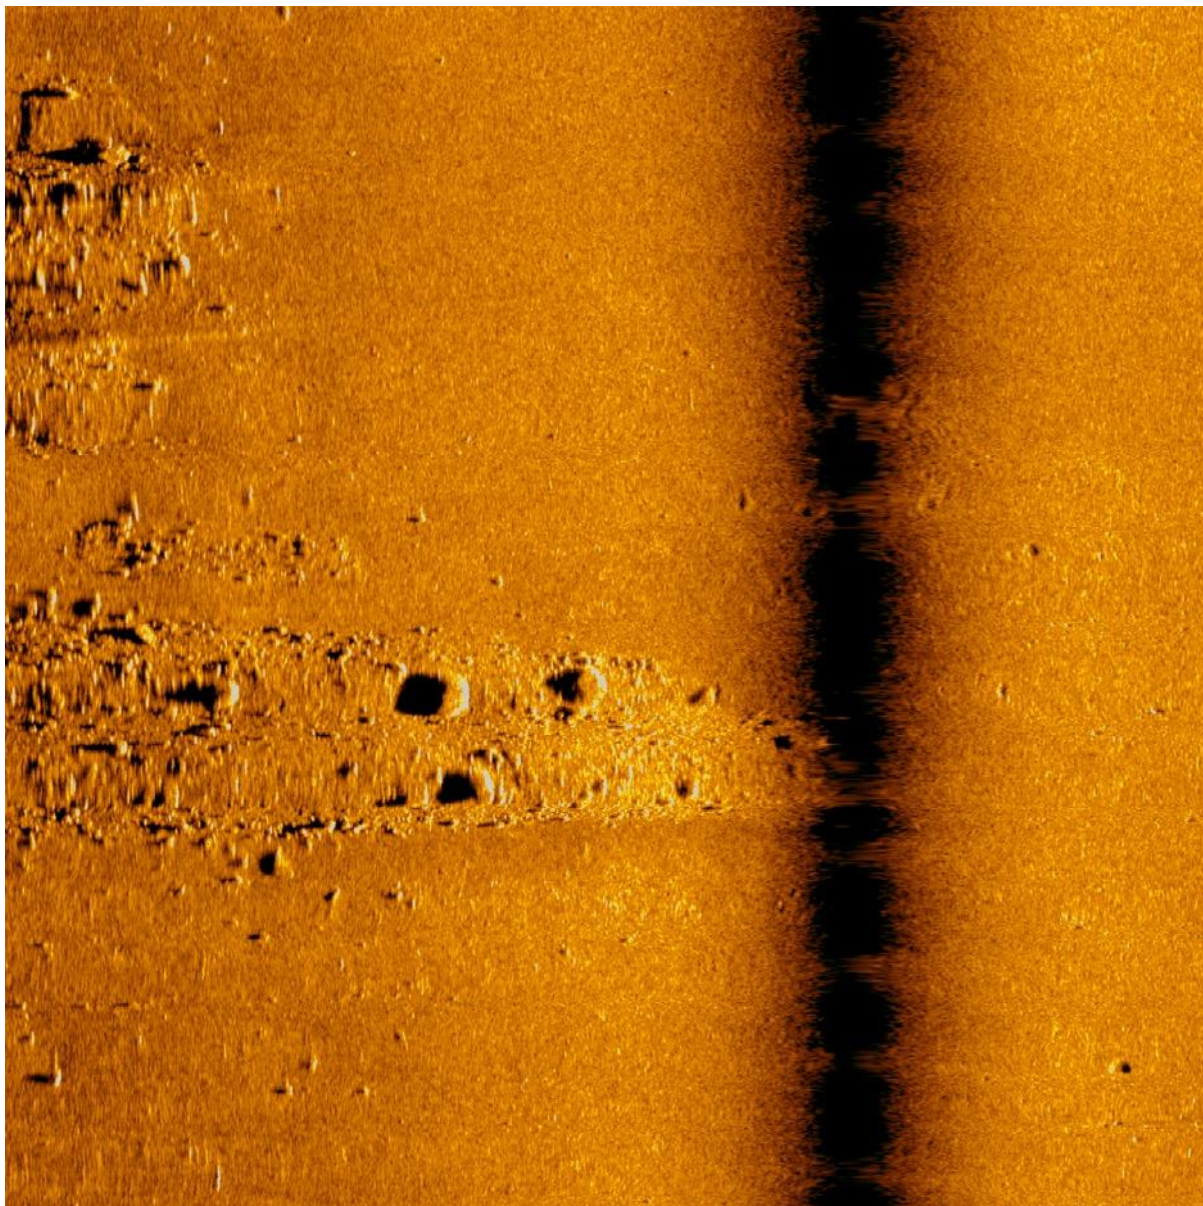
Objekt nr. 10

Looduslik formatsioon, pinnavorm kividega.

Jn 20. Objekt nr 10.

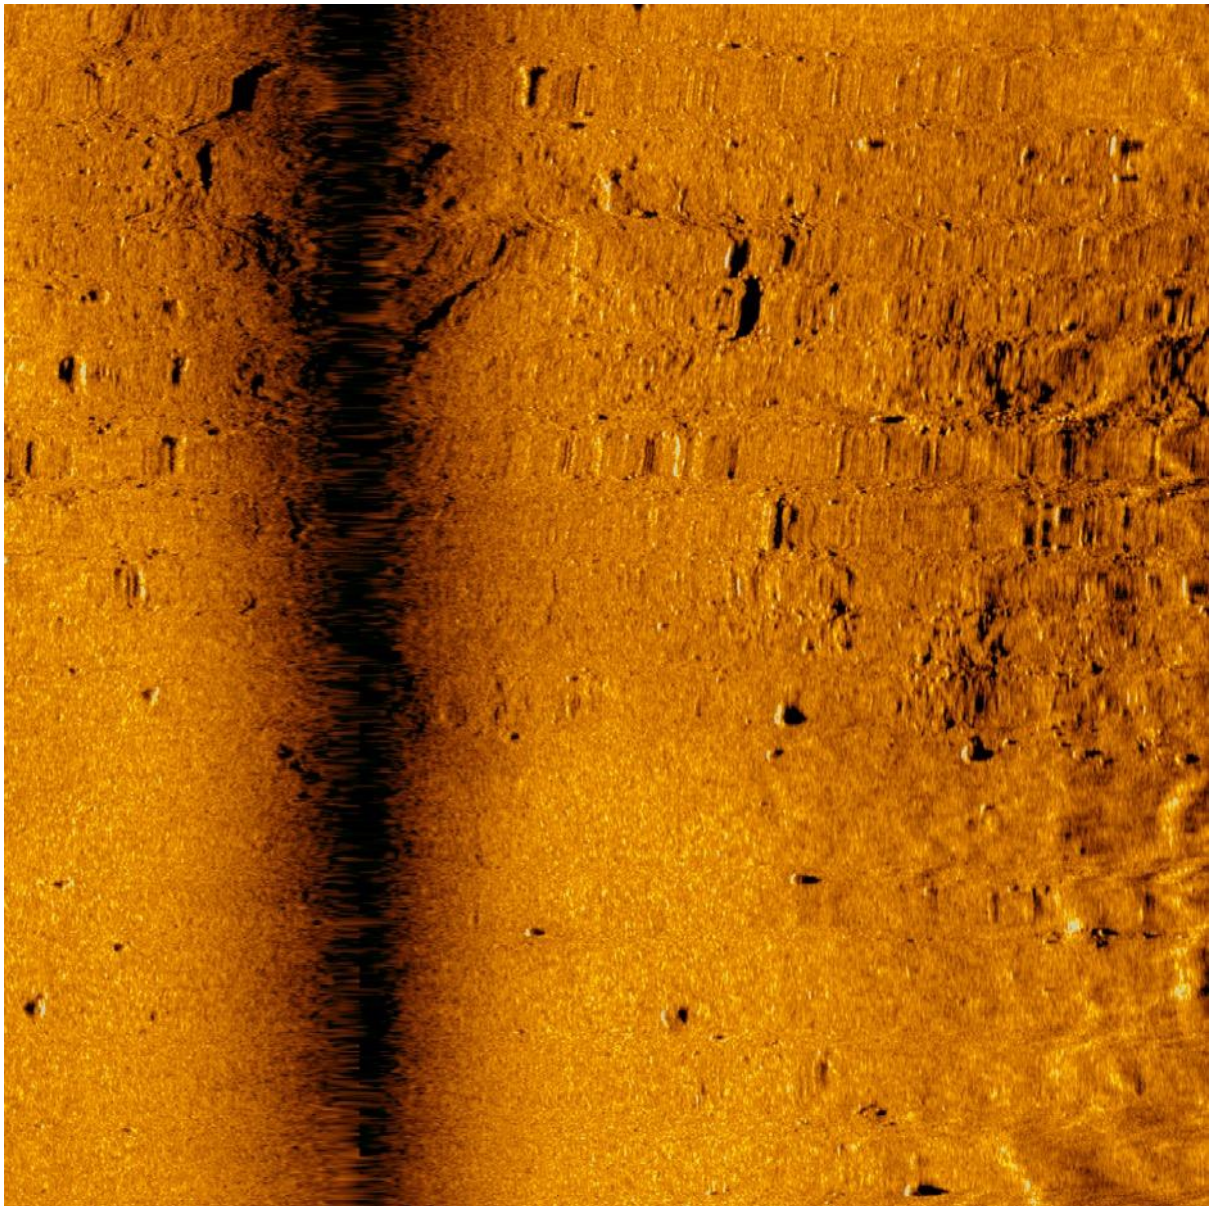
Objekt nr. 11

Looduslik formatsioon, kivid.

Jn 21. Objekt nr 11.
