Saare-Liivi tuulepargi põhiala ja lisaala objektide uuringu aruanne

Teostaja: Ivar Treffner
arheoloog
Nautic Trade OÜ

Tellijä: Utilitas Wind OÜ

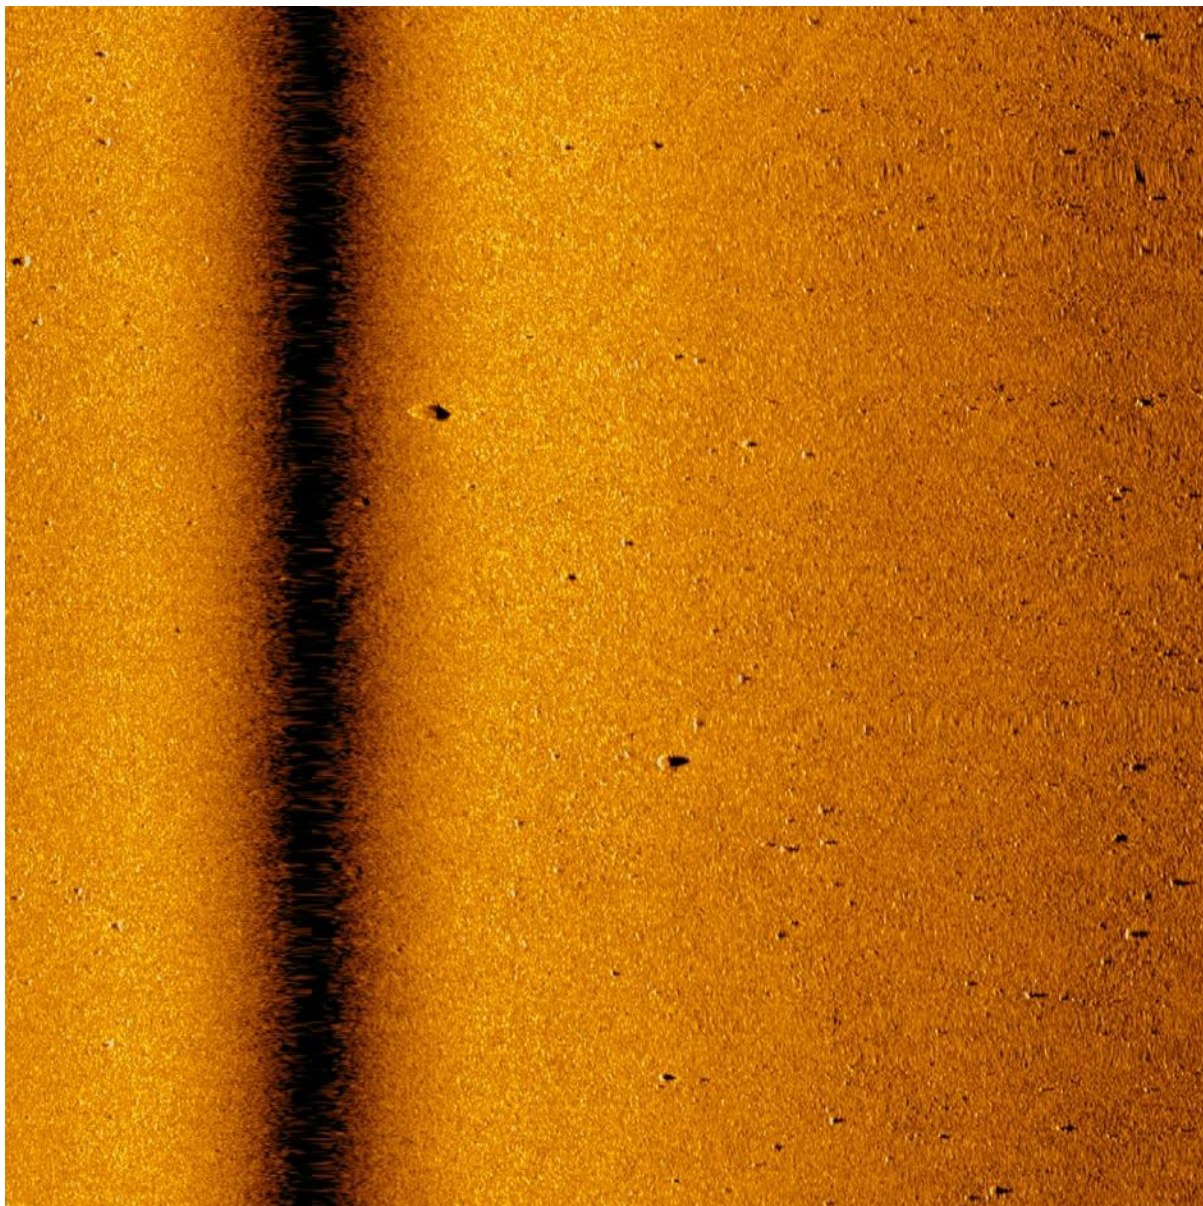
Objekt nr. 12

Üksikud kivid.

Jn 22. Objekt nr 12.

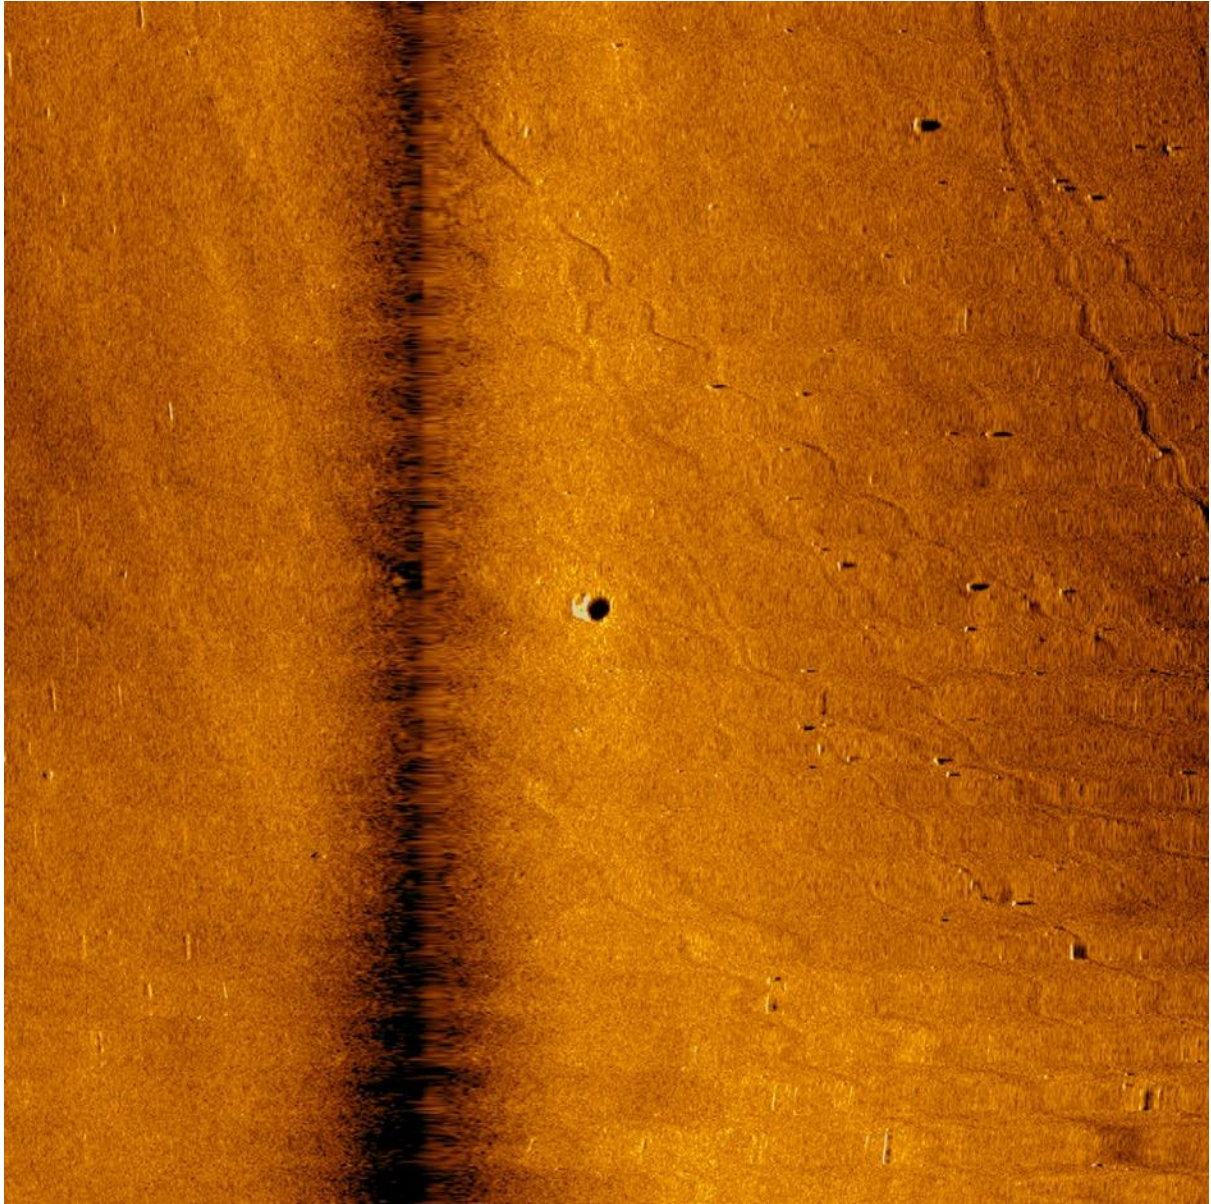
Objekt nr. 13

Üks suurem kivi, lähiümbruses vrakke ei tuvastatud.

Jn 23. Objekt nr 13.

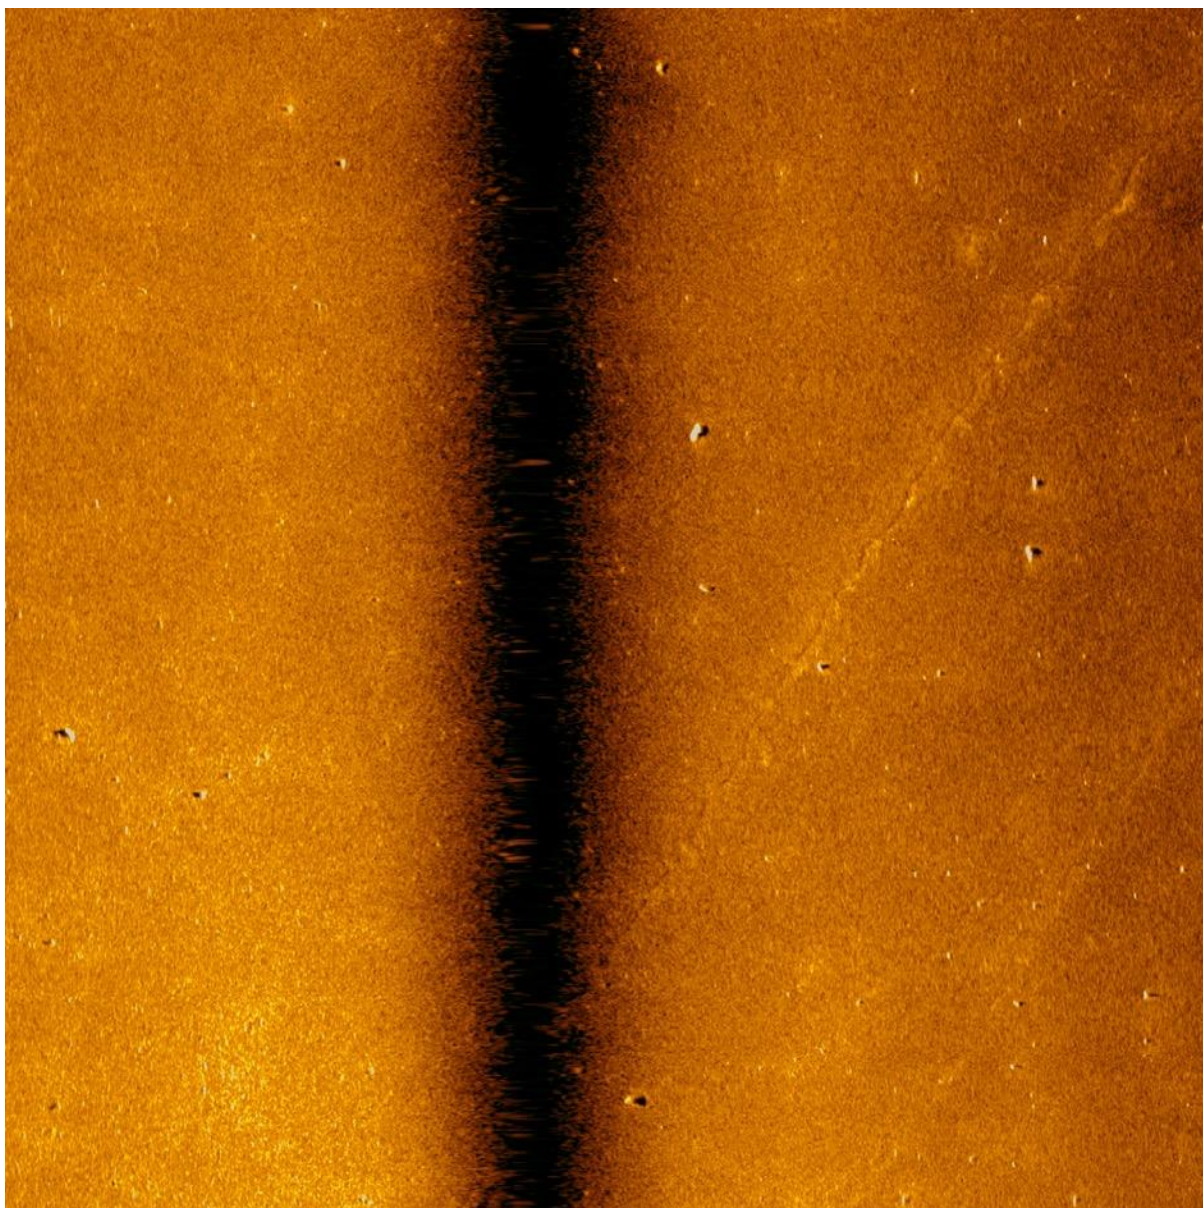
Objekt nr. 14

Üksikud kivid, lohistusjalg põhjas.

Jn 24. Objekt nr 14.

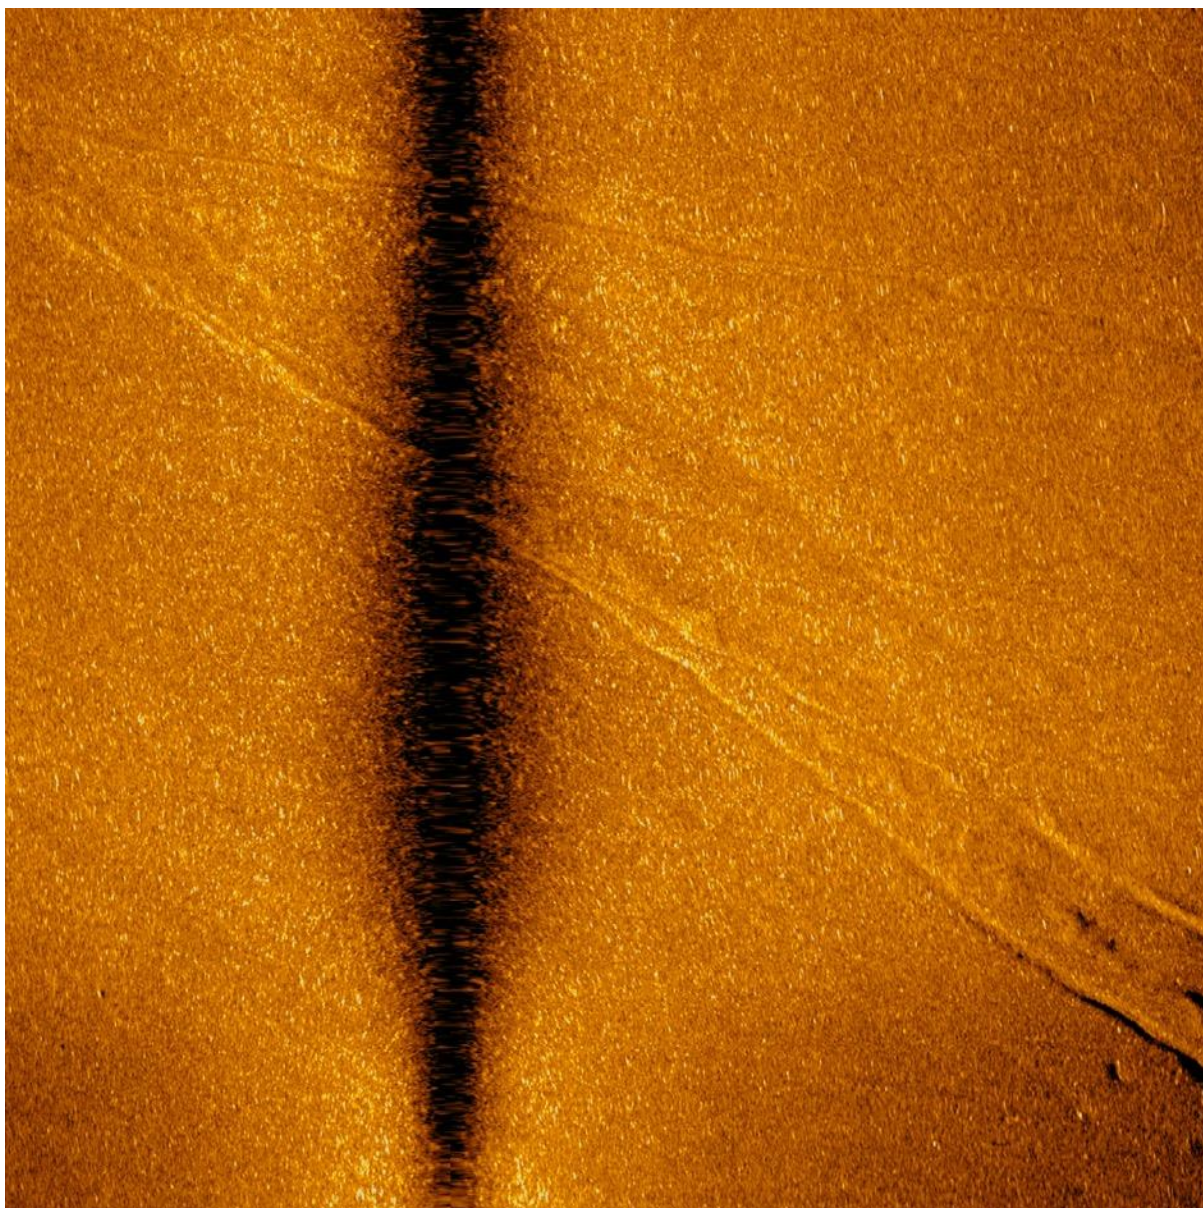
Objekt nr. 15

Lohistusjäljed põhjas.

Jn 25. Objekt nr 15.

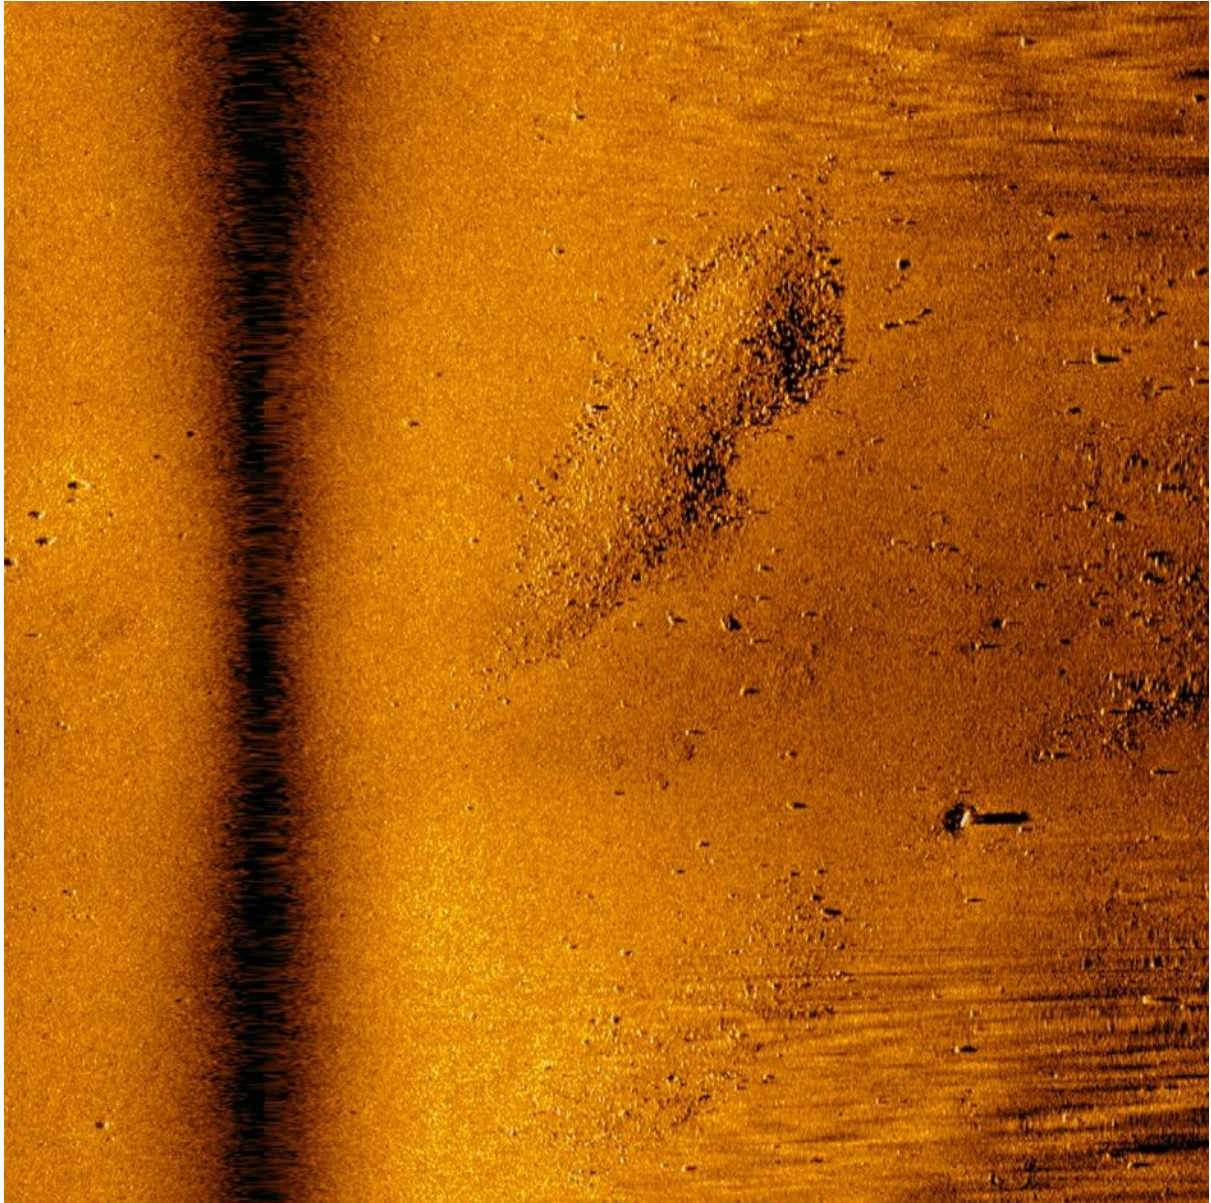
Objekt nr. 16

Looduslik kivivall.

Jn 26. Objekt nr 16.

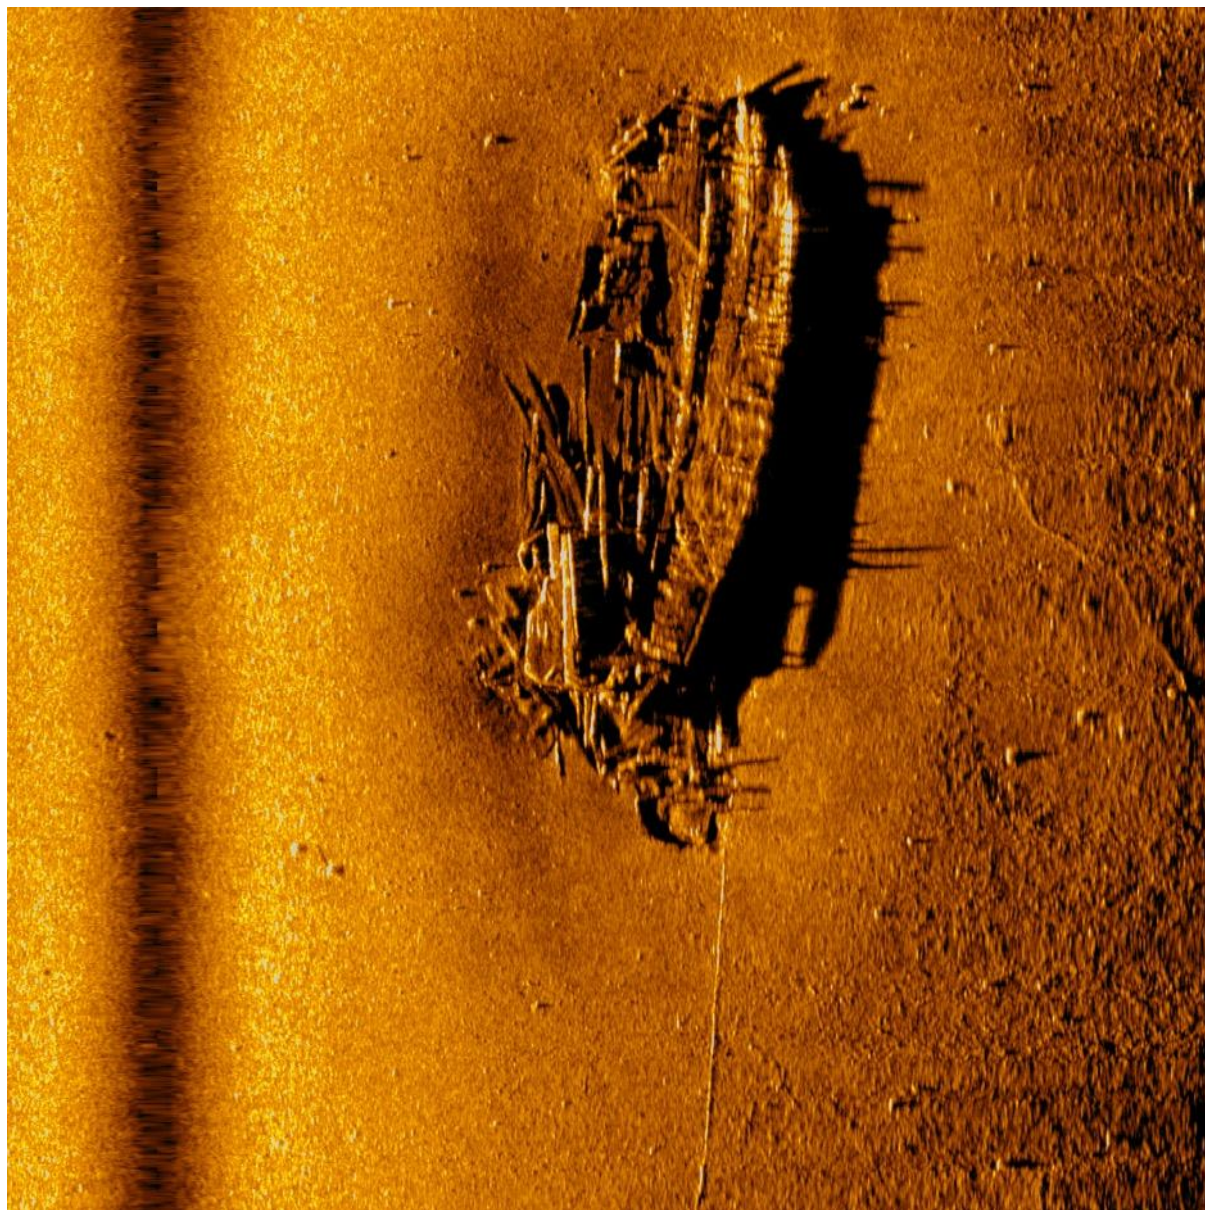
Objekt nr. 17

Puidust vrakk, mis vajab visuaalset kontrolli. Tundub pildi järgi olevat pigem vanemapoolse laeva põhi, seega võib omada potentsiaalset kultuuriväärtust. HIS'is Nimetu-548, pikkus 17 meetrit ja laius 4 meetrit.

Jn 27. Objekt nr 17.

Sukeldumise tulemusel tuvastati vanema purjelaeva jäänused. Taaskord oli segavaks faktoriks väga kehv nähtavus. Esialgsel vaatlusel võib öelda, et laev oli ehitatud karveeltehnikas. See ei anna siiski piisavat infot aluse vanuse määramiseks, sest karveel- ja klinkertehnikas ehitatud laevad olid paralleelselt kasutuses 17. sajandist alates ning lisaks kasutati ka segatehnikat (juba keskajal). Laeva detailide ühendamiseks on laialdaselt kasutatud puidust naagleid (ehk tappe või puitnaelu). Kuna selline meetod kadus alles rauast kerega laevade tulekuga, ei ole ka see eriti täpne indikaator vraki vanuse määramiseks. Siiski võib vraki lagunemisastme järgi vanust üle 100 aasta. Seega, võttes arvesse, et tegu on puidust purjelaevaga, mil vanust

eeldatavasti üle 100 aasta, siis on tegu suure tõenäosusega kultuuriväärtust omava vrakiga. Seetõttu tasub kõik rajatised planeerida vähemalt 300 meetri kaugusele vrakist.

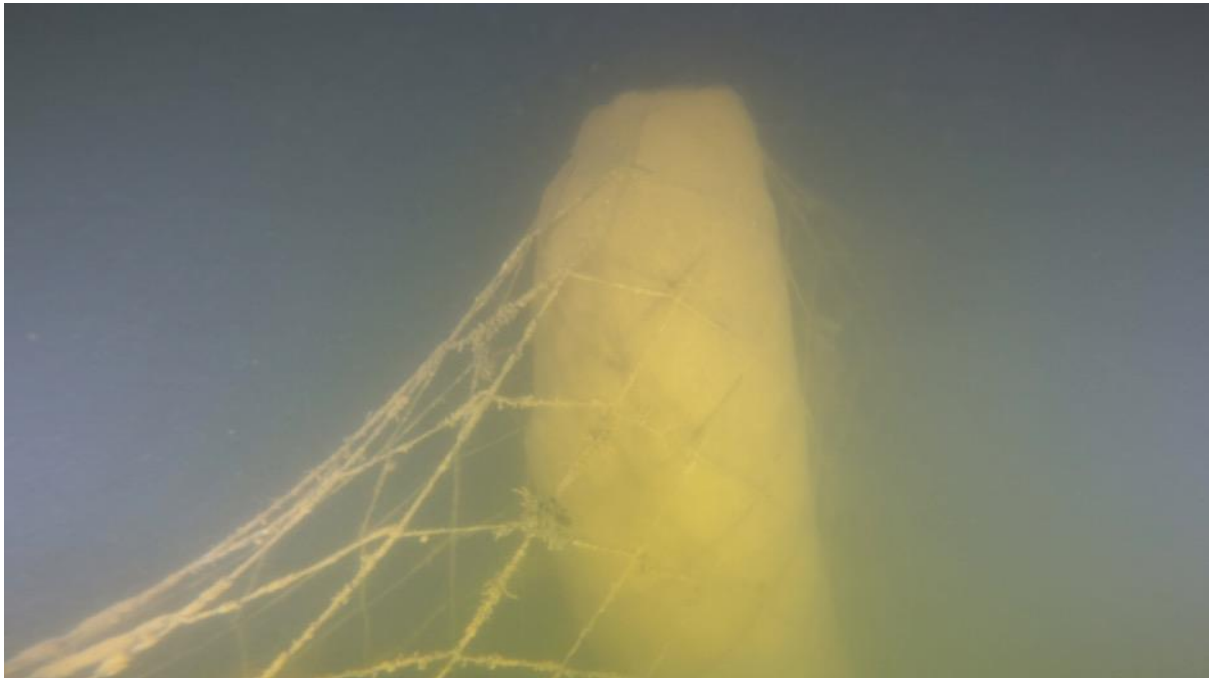
Jn 28. Vraki kaare ots.

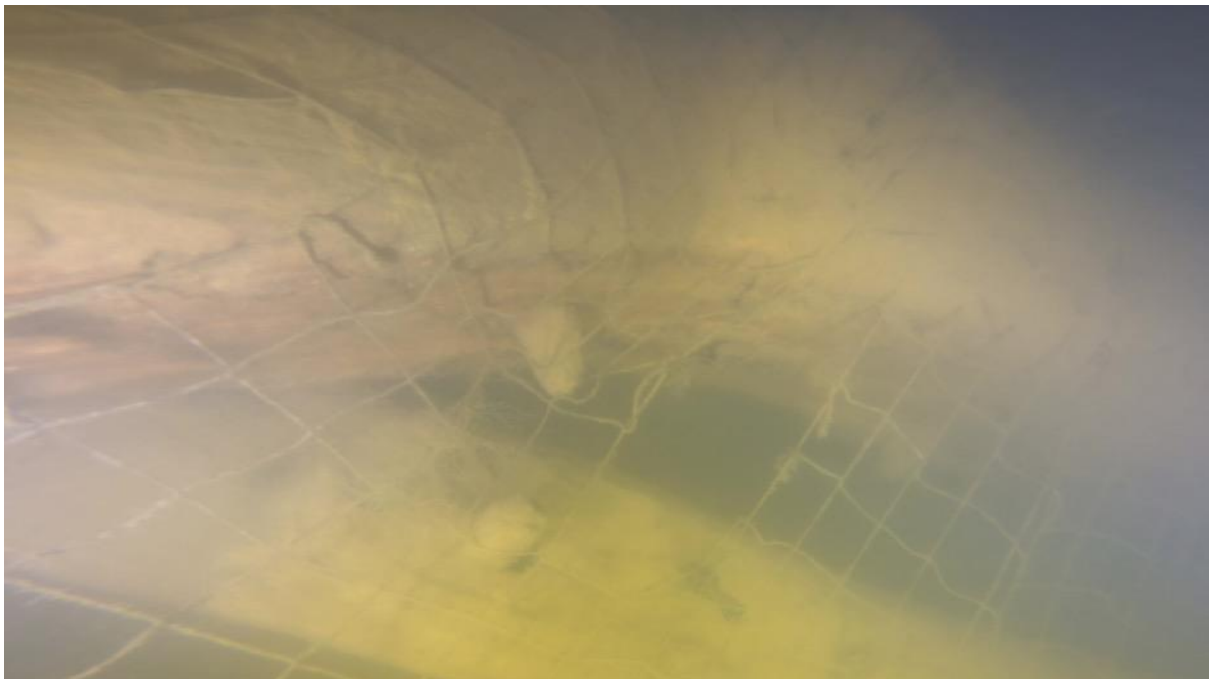
Jn 29. Naaglid laeva konstruktsioonides.

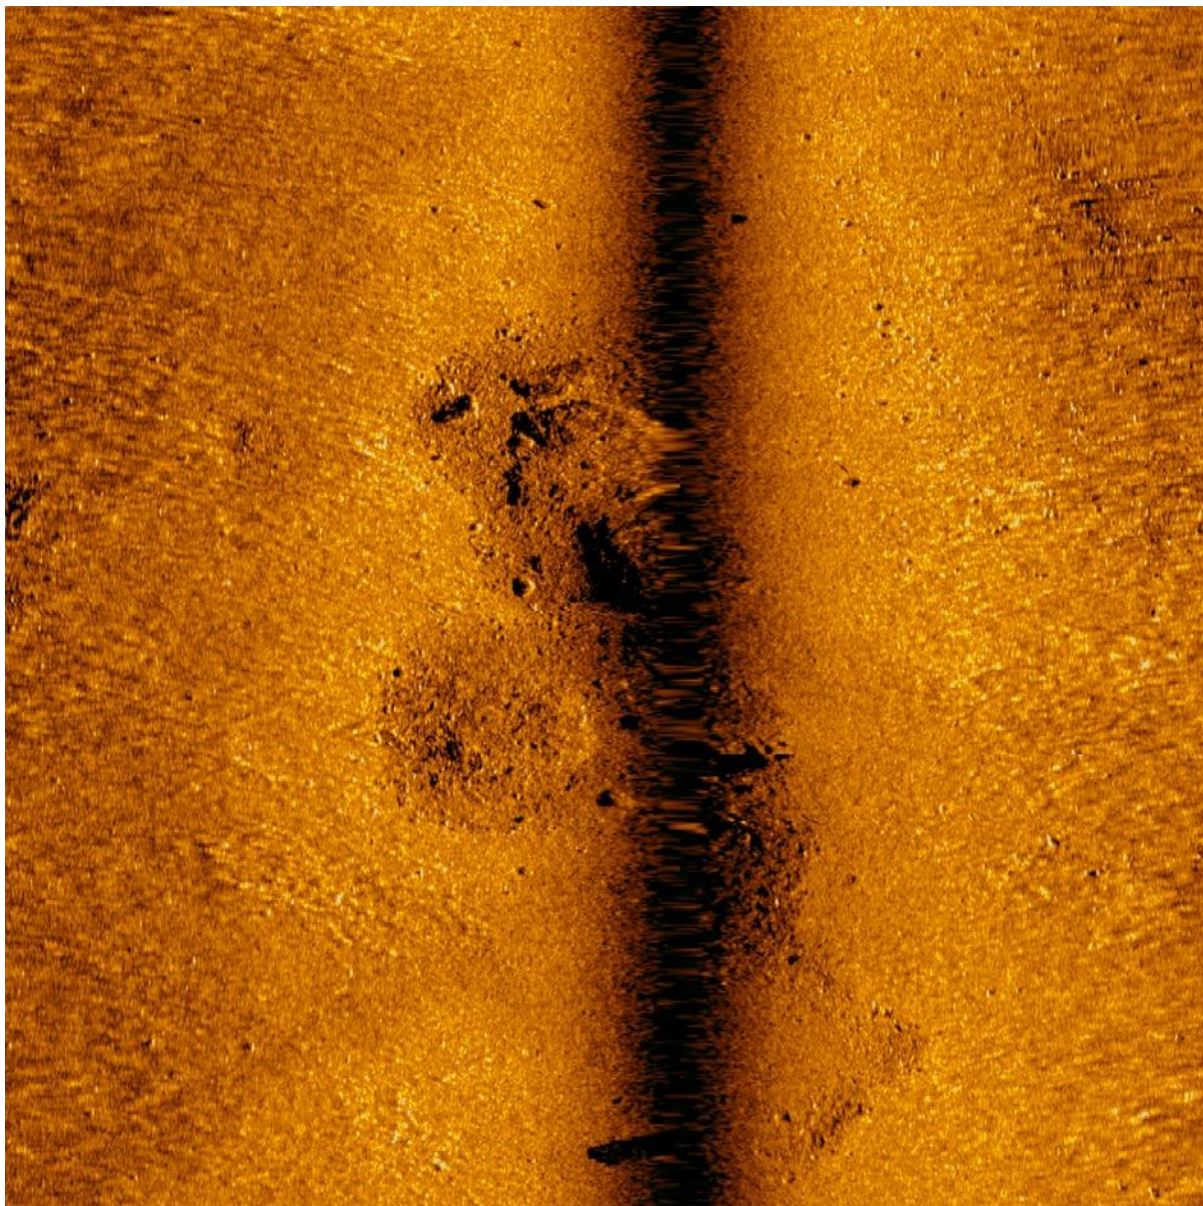
Objekt nr. 18

Looduslik pinnavorm.

Jn 31. Objekt nr 18.

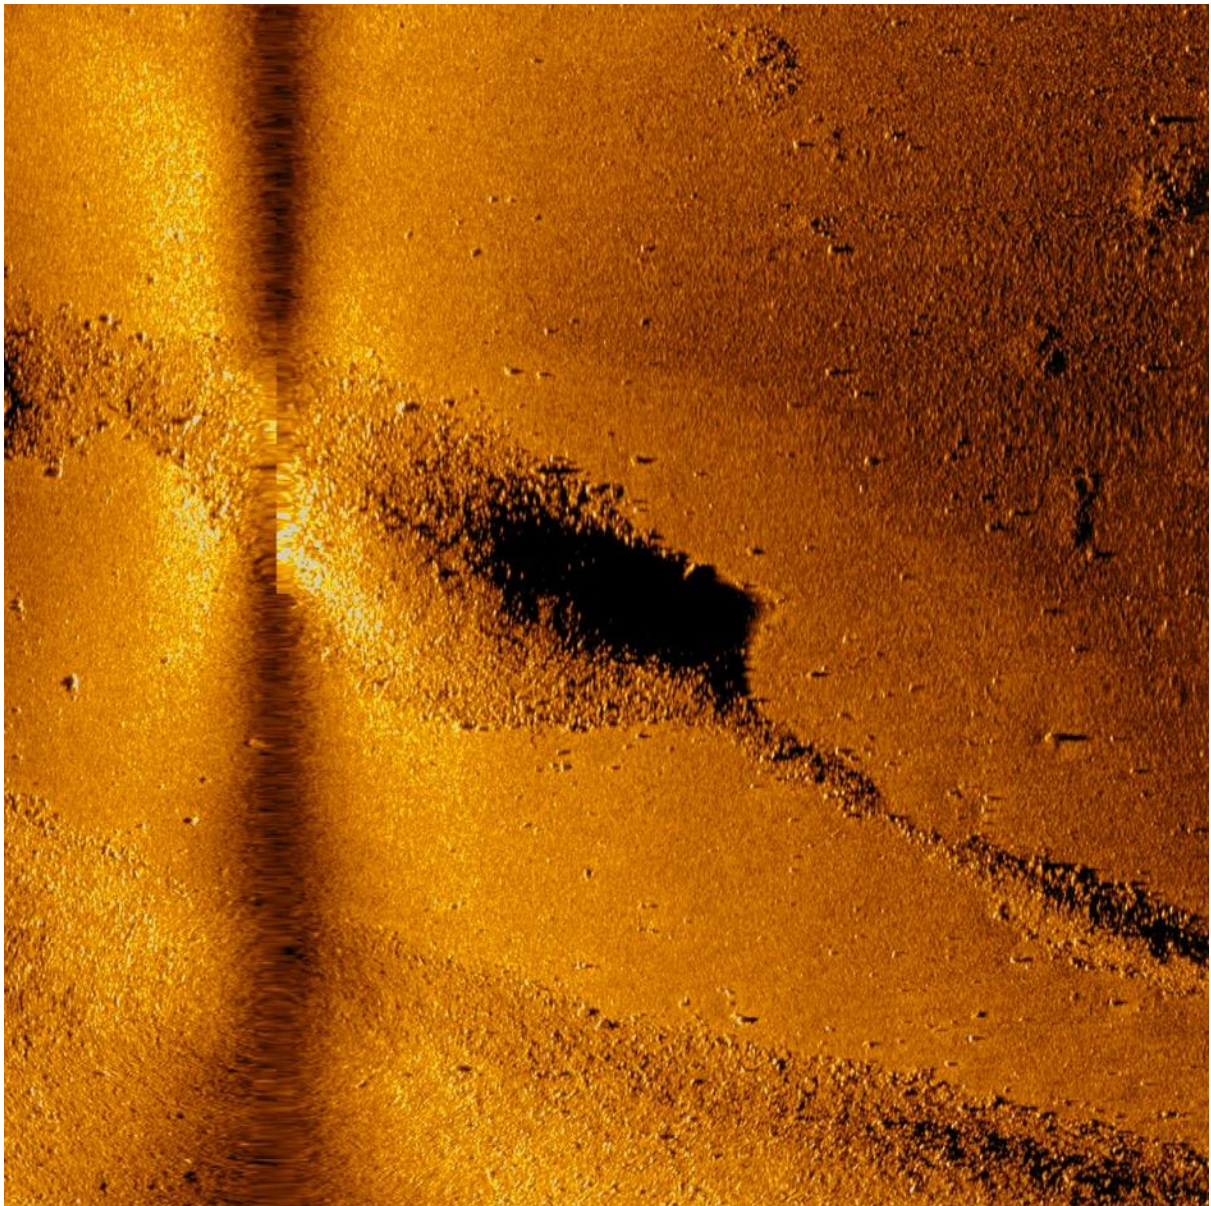
Objekt nr. 19

Looduslik pinnavorm, kivivall.

Jn 32. Objekt nr 19.

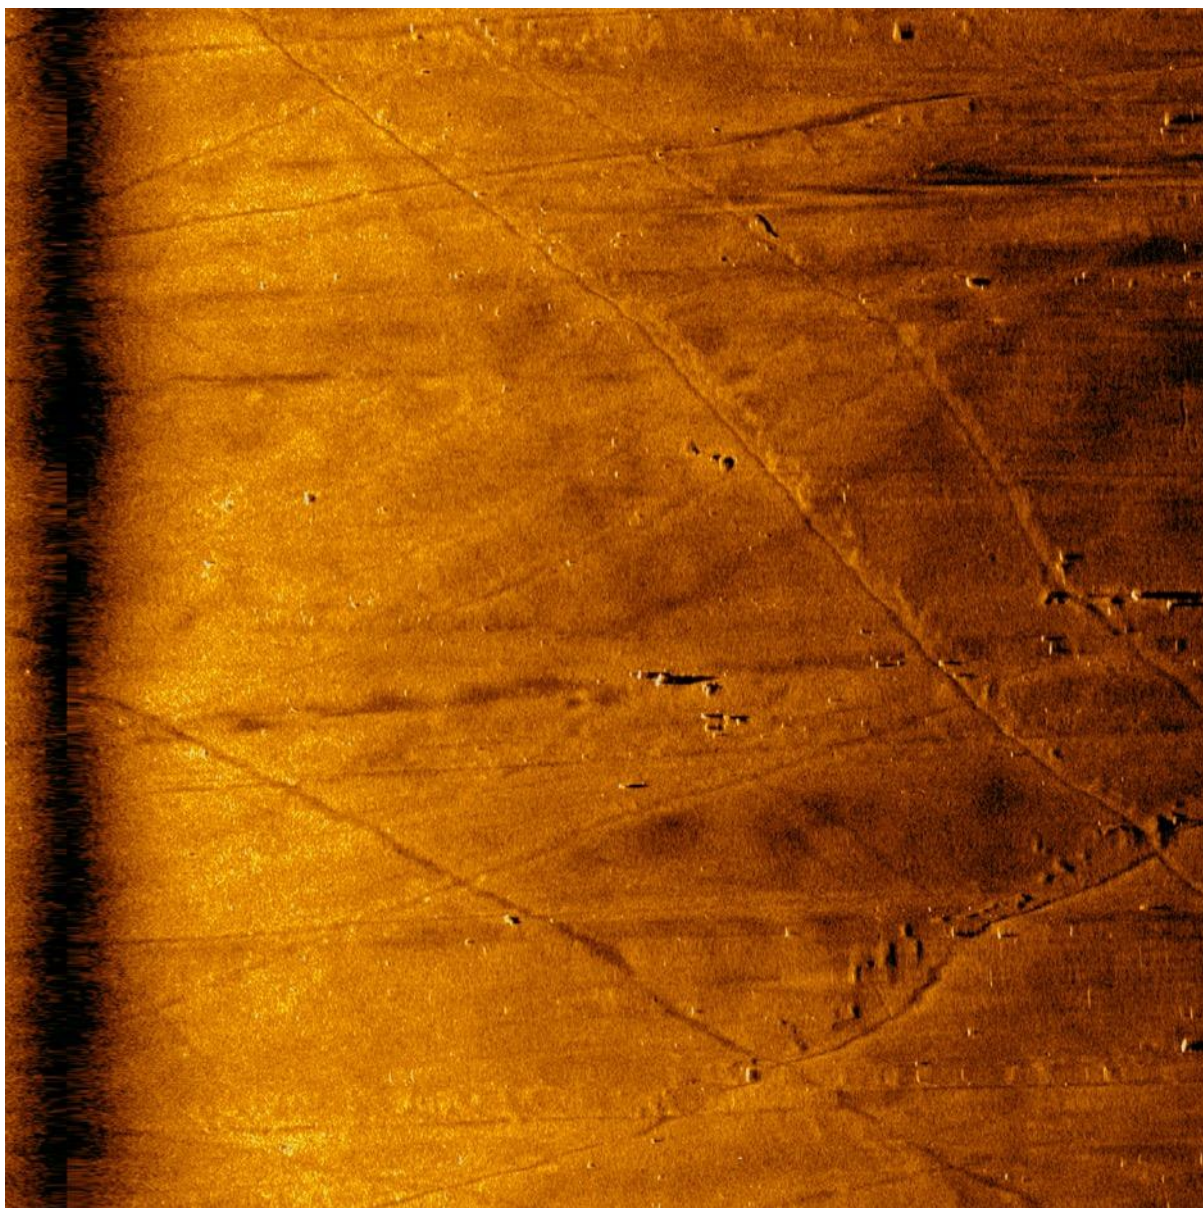
Objekt nr. 20

Kivid ja lohistusjäljed põhjas.

Jn 33. Objekt nr 20.

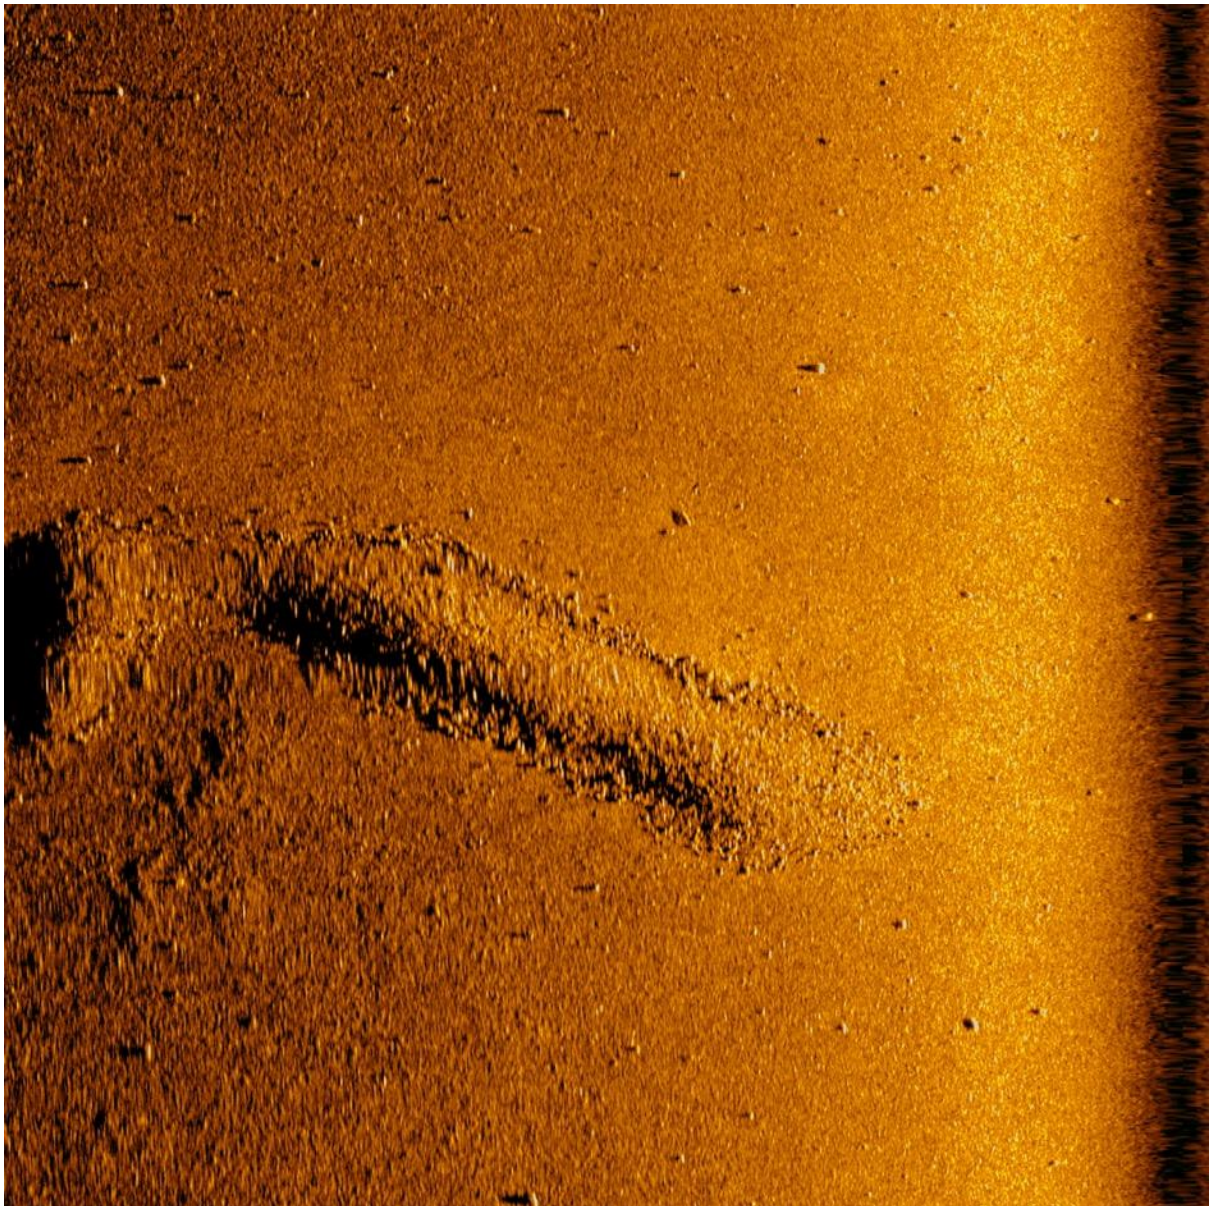
Objekt nr. 21

Looduslik pinnavorm, kivivallid.

Jn 34. Objekt nr 21.

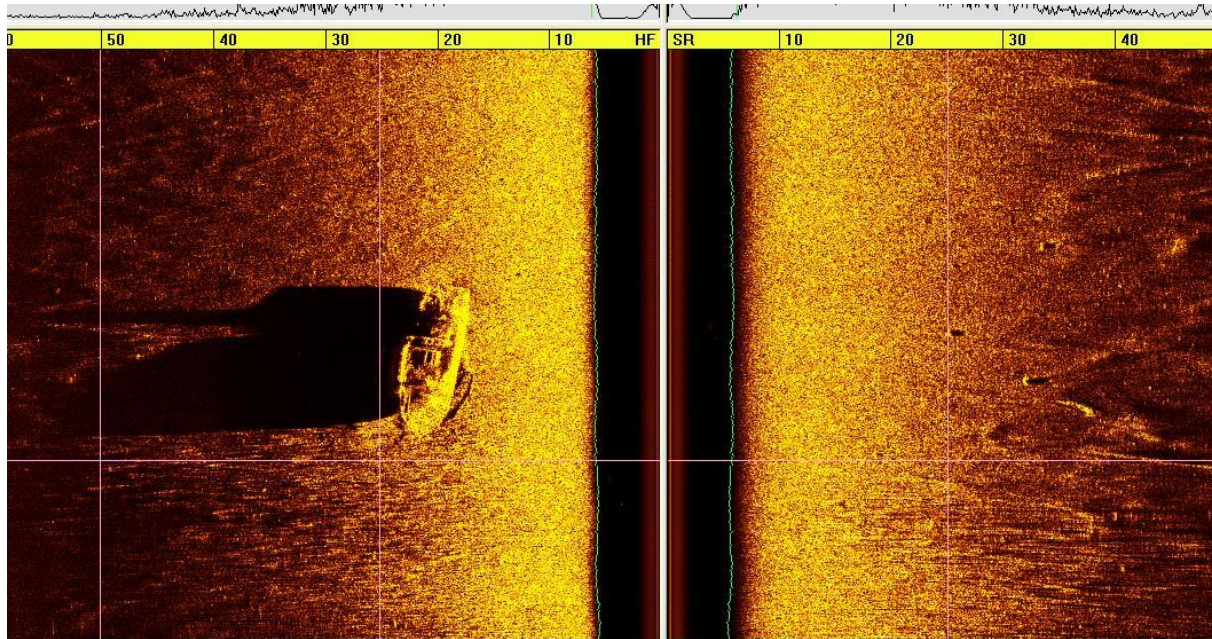
Objekt nr. 44

Väiksemat sorti kalatraaleri vrakk. Pikkus 17.8 meetrit, laius 5.8 meetrit (Nimetu-540). Kohaliku Kihnu folkloori andmetel uppus alus 1960ndatel aastatel. Vrakk on taaskord kaetud traalidega. Kuna toleaegsed kalalaevad olid enamasti ehitatud konkreetsete standardprojektide järgi, neid oli palju ja need on hästi dokumenteeritud, siis on raske näha sellel vrakil kultuuriväärtust.

Jn 35. Külgvaatesonari pilt vrakist (pilt: Transpordiamet).

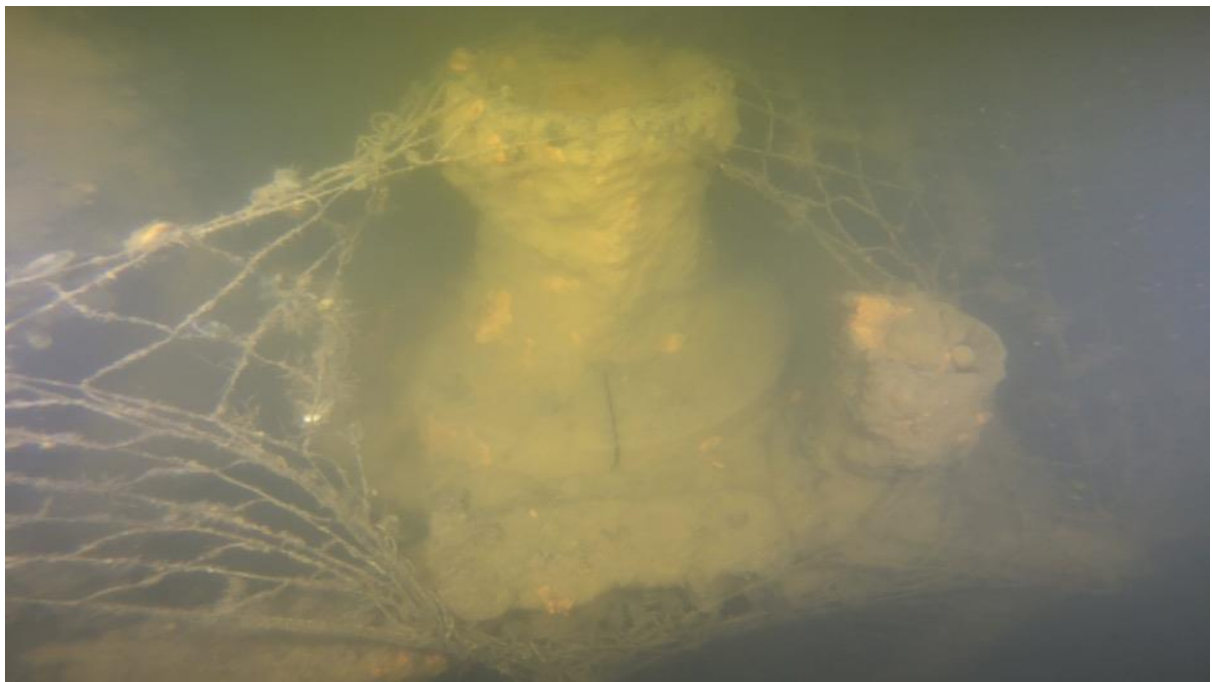
Jn 36. Vints.

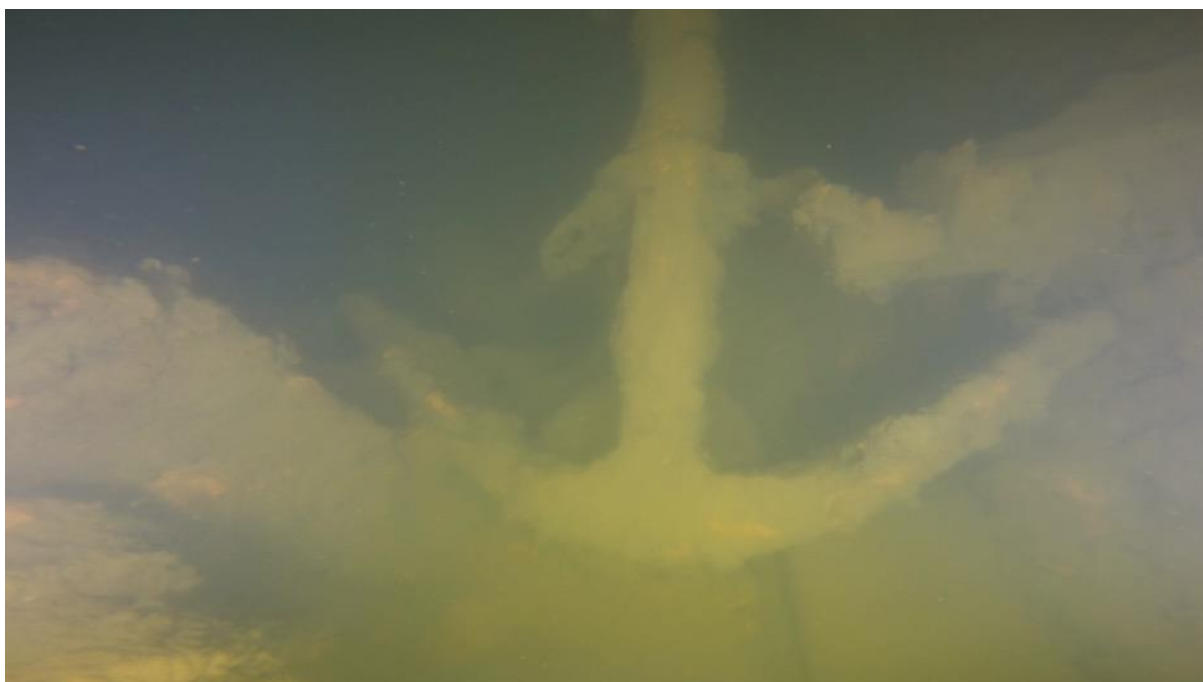
Jn 37. Laeva ankur

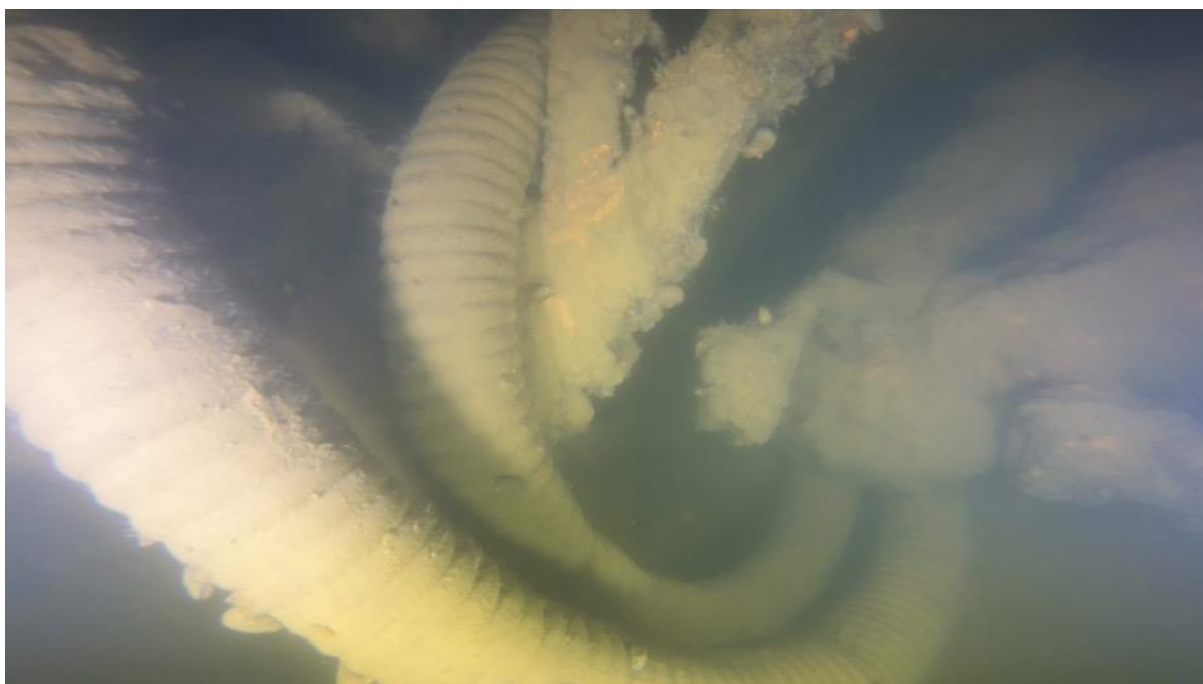
Jn 38. Voolikud vraki tekil.

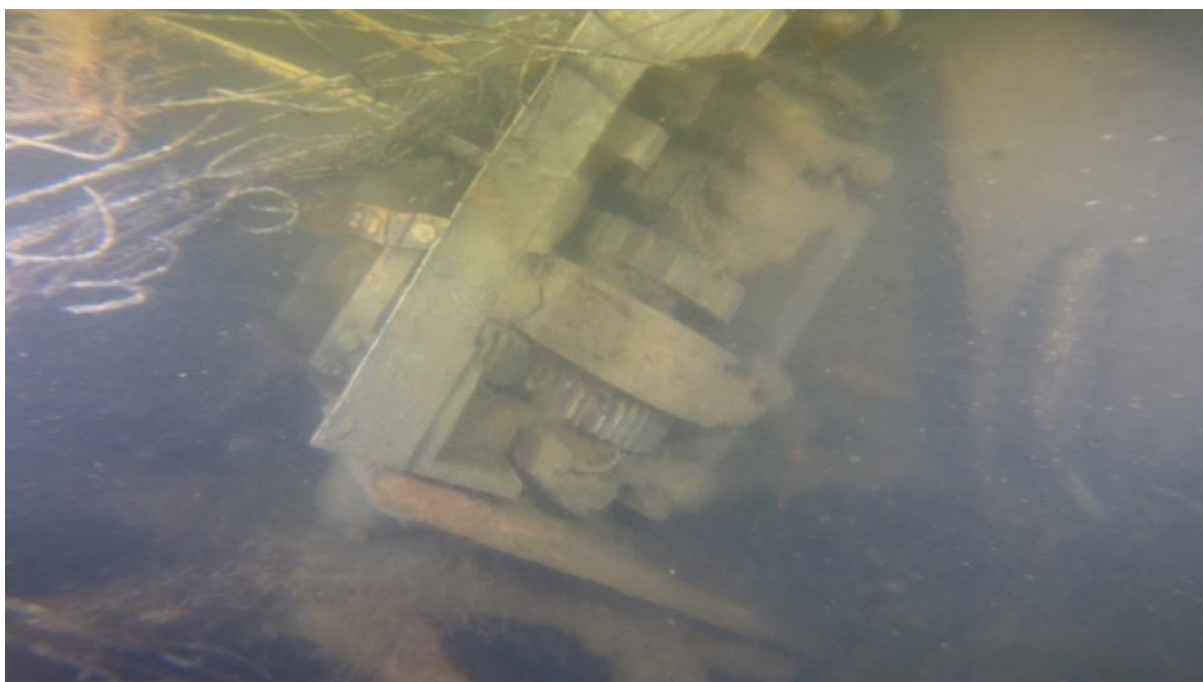
Jn 39. Mingi ülekandeagregaat(?) messingist hammasratastega.

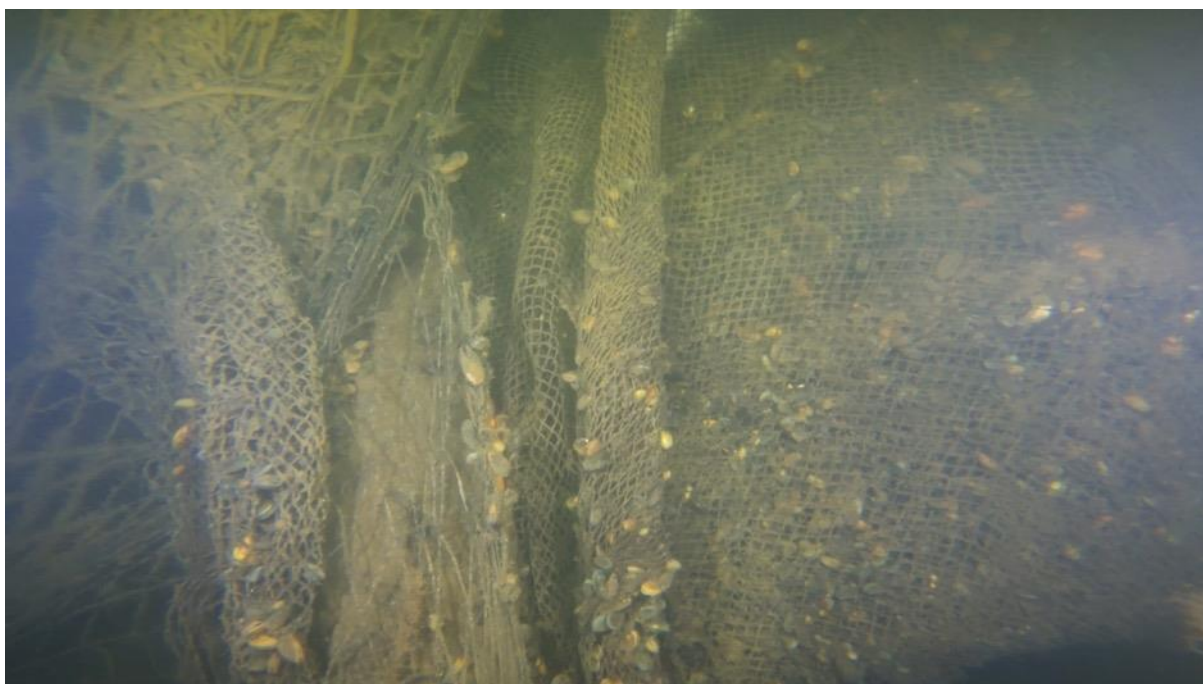
Jn 40. Laevakere katvad võrgud.
