Saare-Liivi tuulepargi põhiala ja lisaala sonariandmete analüüsi aruanne

Nautic Trade OÜ

Tellija: Utilitas Wind OÜ

Tallinn 2023

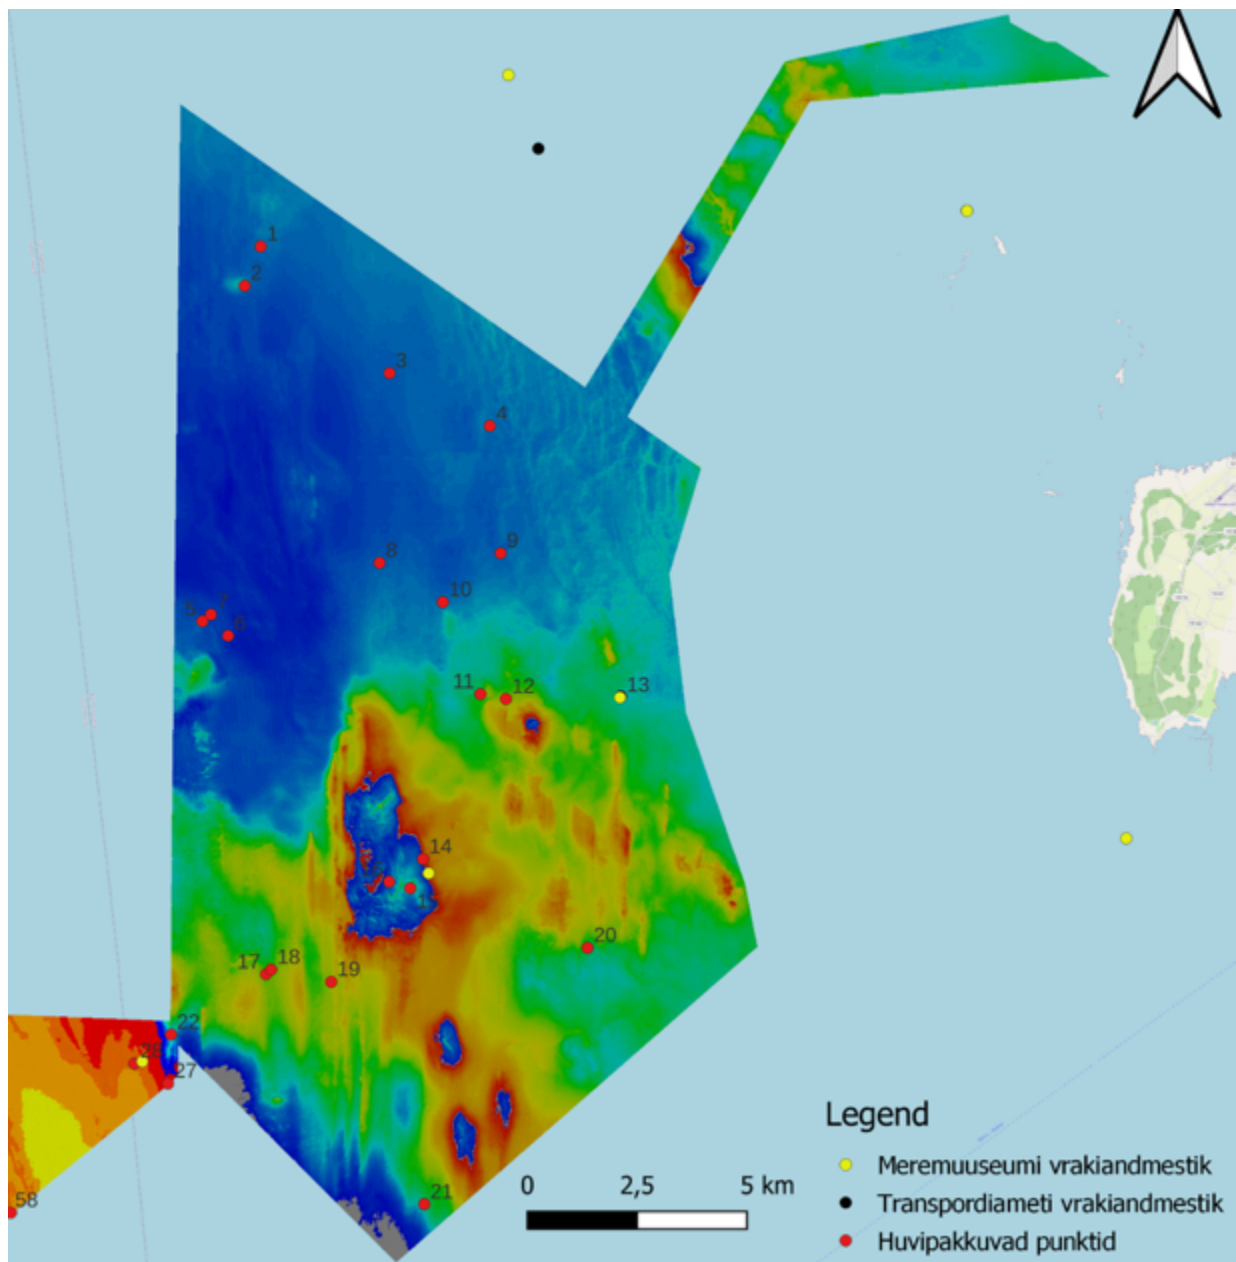
Jn 2. Tuulepargi põhiala ning sellel paiknevad vrakid ja huvipakkuvad punktid. Aluskaart: OpenStreetMap

Tuulepargi põhialas fikseeriti 21 huvipakkuvat objekti (vt. tabel 1). Suurem osa objektidest on ilmselt loodusliku tekkega, kuid vähemalt kahe objekti puhul on tegu kindlasti vrakiga. Kaheksa objekti puhul ei saa MBS andmete põhjal kindlalt väita, et tegu ei ole inimtekkelise objektiga, seega vajavad need kontrollimist külgvaatesonariga ja/või robotiga. Samuti pole uuringu koostajad veendunud, et HIS'is märgitud objekt "Nimetu-560" on tegelikult vrakk.

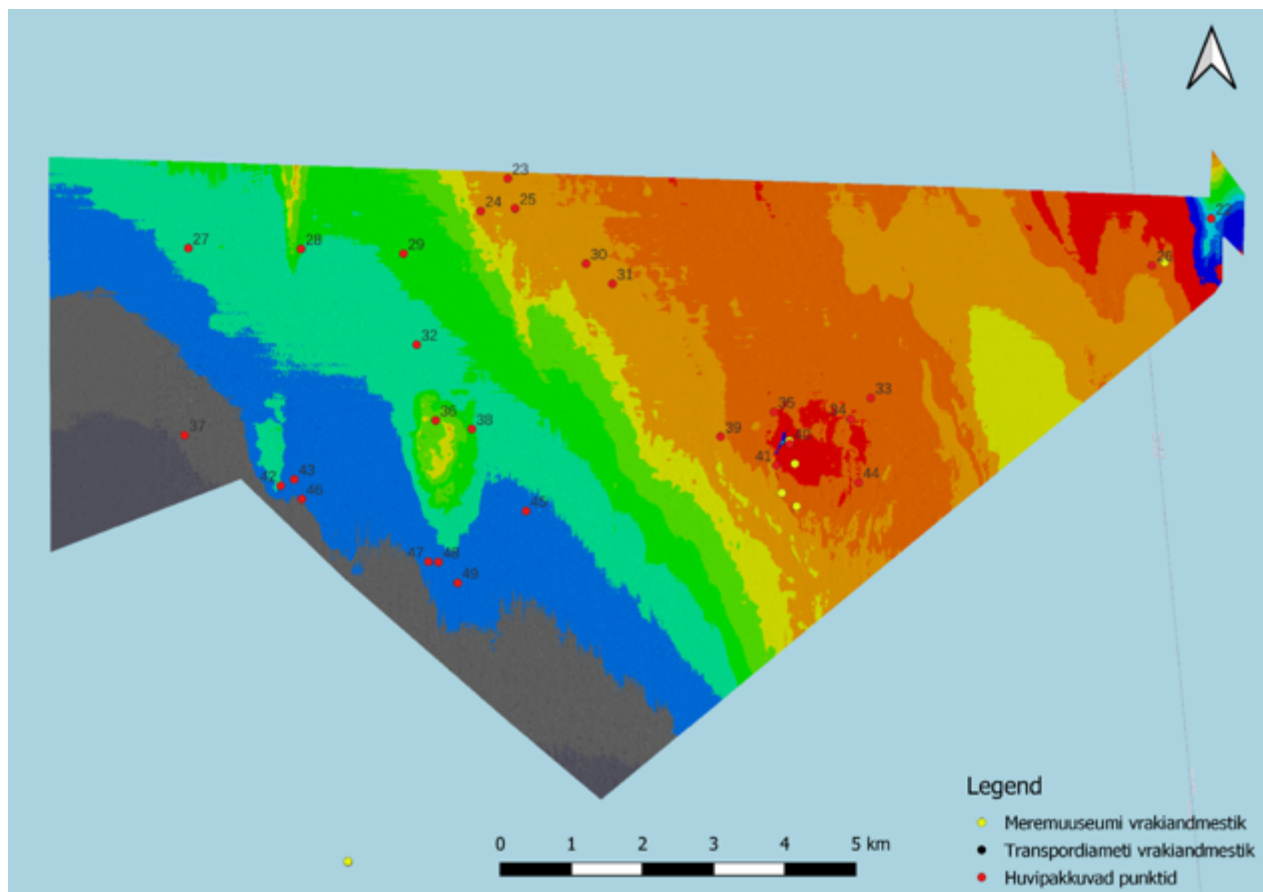
Jn 3. Tuulepargi lisaala ning sellel paiknevad vrakid ja huvipakkuvad punktid. Aluskaart: OpenStreetMap

Tuulepargi lisaalal fikseeriti 28 huvipakkuvat objekti (vt tabel 2). Nagu põhialalgi, on valdava enamuse fikseeritud punktide puhul ilmselt tegemist looduslike objektidega, kuivõrd merepõhi on vaadeldavas

piirkonnas üsnagi liigendatud. Hüdrograafia Infosüsteemi andmetel paikneb alal kaks vrakki (Nimetu 540 ning 548), Meremuuseumi vrakiandmebaasi kohaselt asub ala idapoolses osas viis laevavrakki. Viimaste puhul tuleb arvestada, et tegemist on vaid põgusalt külgvaatesonariga vaadeldud objektidega, mille algne asukohainfo pärineb avamerekaluritelt.

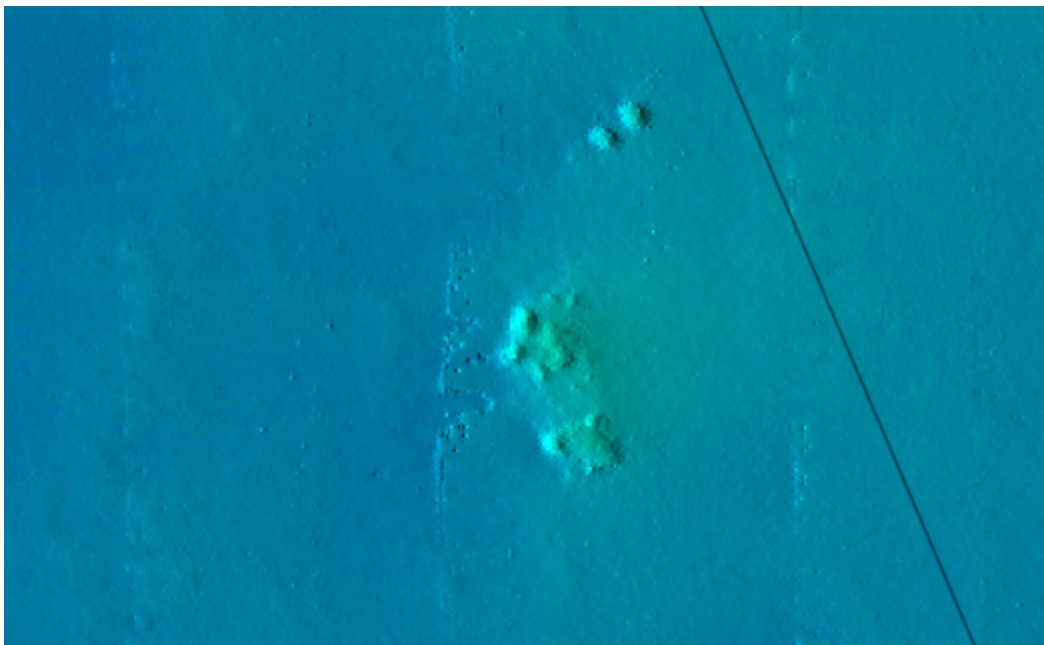
Jn 4. Objekt nr 1.

1. Kahest osast koosnev moodustis, millest ca 100 m NNE on veel kaks suuremat ümarat objekti. Kaheosalise moodustise pikkus on ca 70m, mis võiks sobida ka vrakile, kuid laius ulatub kohati 25 meetrini. See ei välista vrakki (nt. võib olla vrakk laiali vajunud), kuid suure tõenäosusega on tegu loodusliku moodustisega. Soovitav kontrollida külgvaatesonariga.

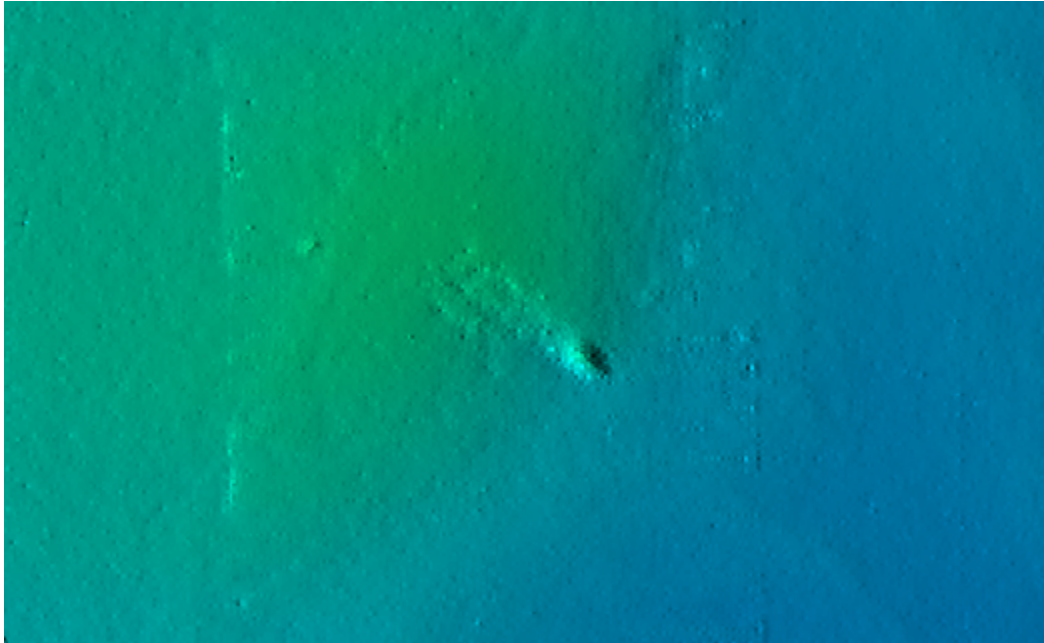
Jn 5. Objekt nr 2.

2. Umbes 50 meetri pikkune moodustis, mille kagusse jääv ots kerkib põhjast üles ja loodesse jääv osa on süvend. Meenutab setetesse vajunud laeva, millel on olnud ahtris tekiehitised. Samas on kerkimine liiga väike, et tegu võiks olla 50-meetrise laevaga. Soovitav kontrollida külgvaatesonariga.

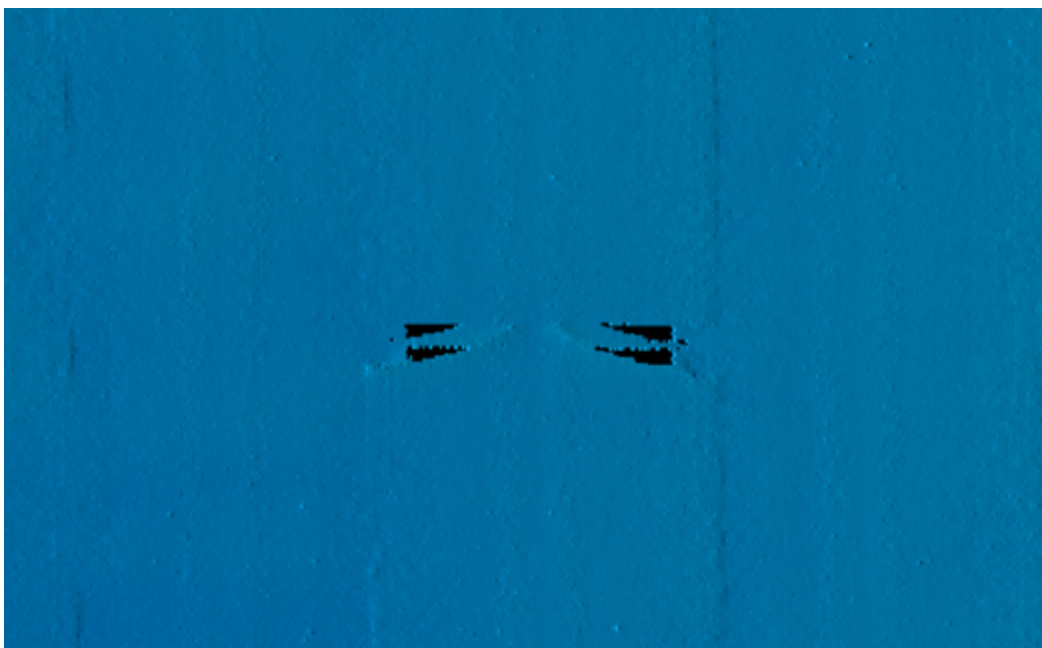
Jn 6. Objekt nr 3.

3. Umbes 125 m laiune mõõdistuse anomaalia. Ei vaja kontrollimist.

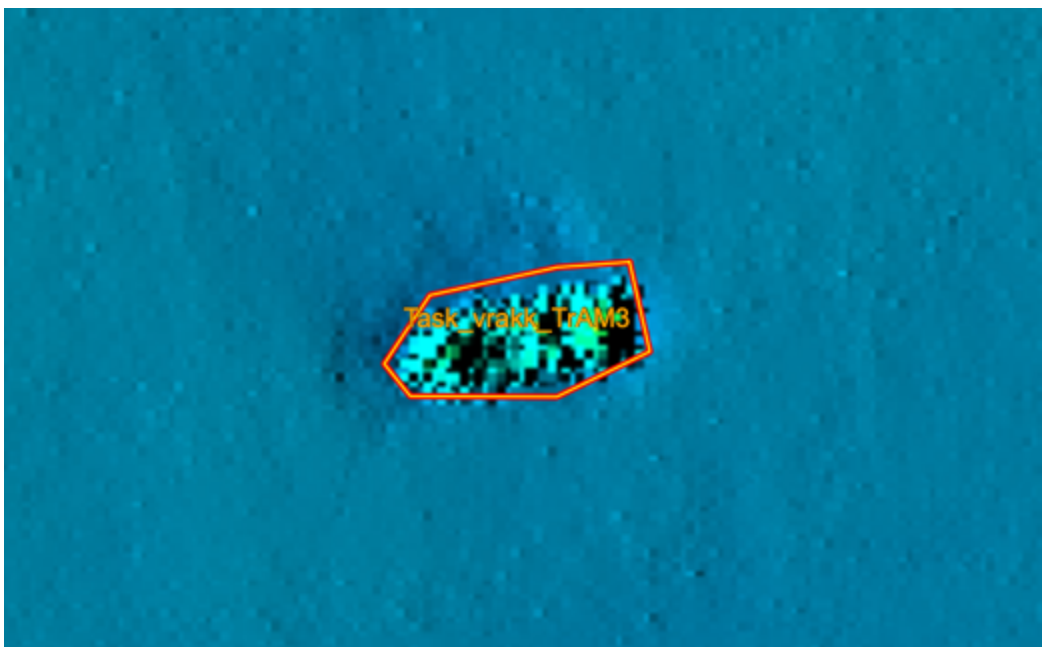
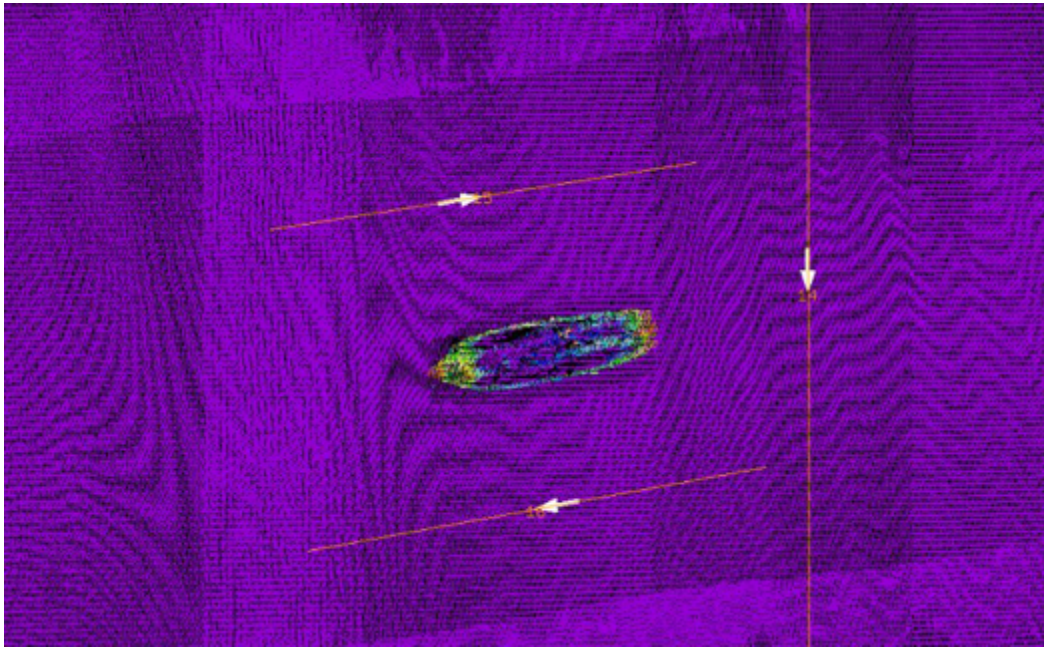
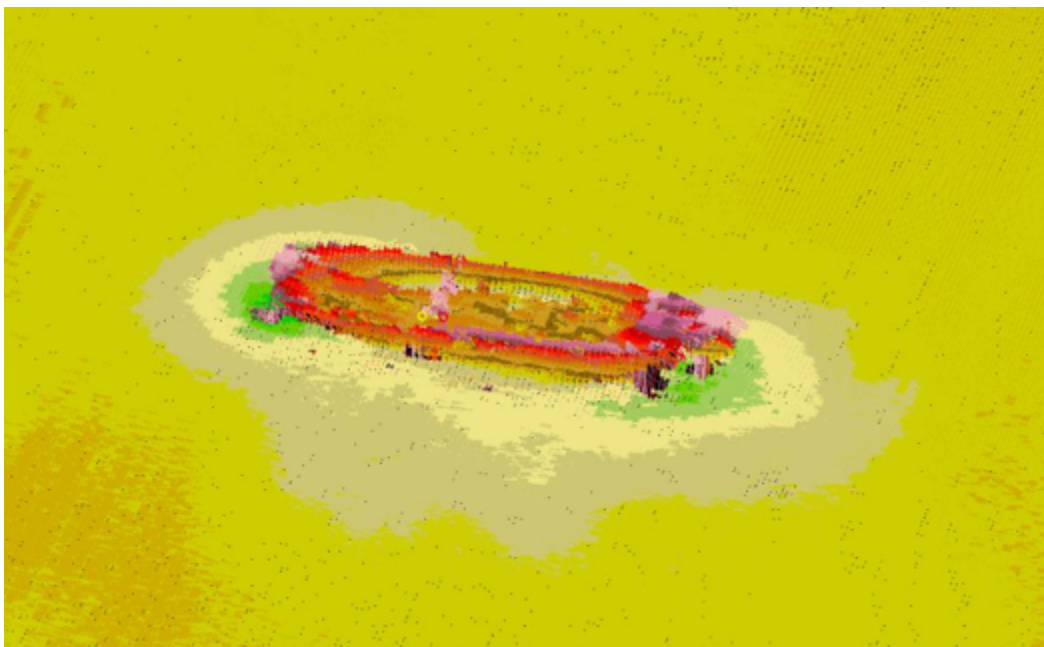
Jn 7. Nimetu-536 MBS pildid (Transpordiamet)

4. "Nimetu-536" vrakk. Sügavus 27m, pikkus 27m. HIS'i piltide järgi tundub olevat üsna hästi säilinud. MBSi põhjal raske öelda, kas tegu on puit- või metall-laevaga, kuid vööri kuju järgi otsustades on tegu pigem uuema aja alusega. Samuti ei ole vraki ümbruses näha taglastust lebamas. Soovitav kontrollida külgvaatesonariga.

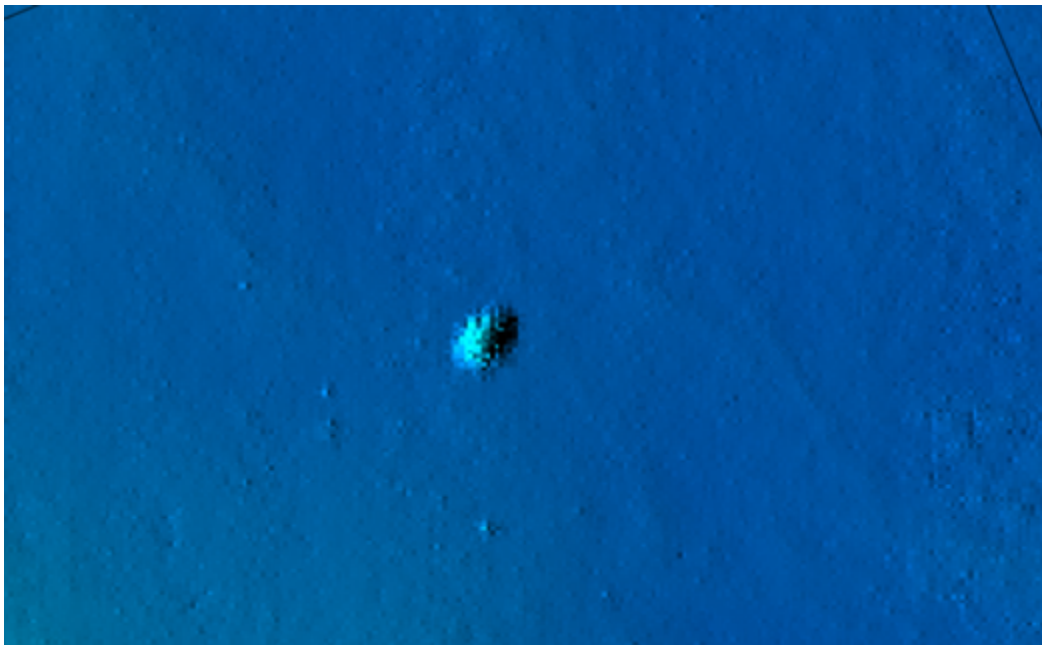
Jn 8. Objekt nr 5.

5. Ovaalne, ca 12-13-meetrise läbimõõduga ilmselt loodusliku tekkega kühm, mis võib olla suurem kivi. Soovitav kontrollida külgvaatesonariga.

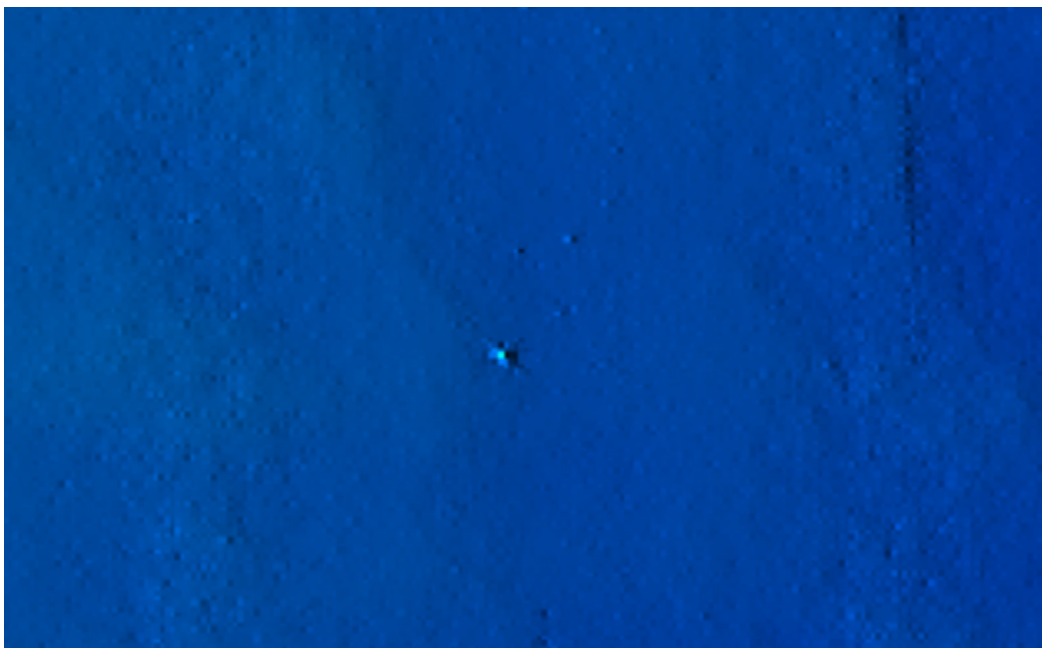
Jn 9. Objekt nr 6.

6. Paarimeetrise läbimõõduga objekt, ilmselt kivi. Ei vaja kontrollimist.

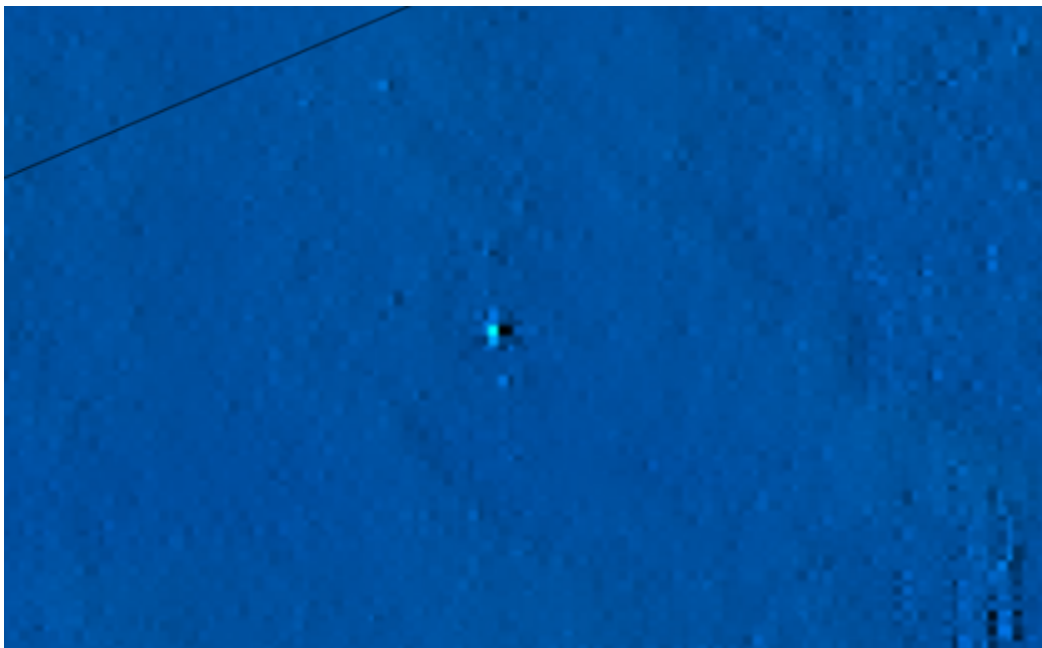
Jn 10. Objekt nr 7.

7. Paarimeetrise läbimõõduga objekt, ilmselt kivi. Ei vaja kontrollimist.

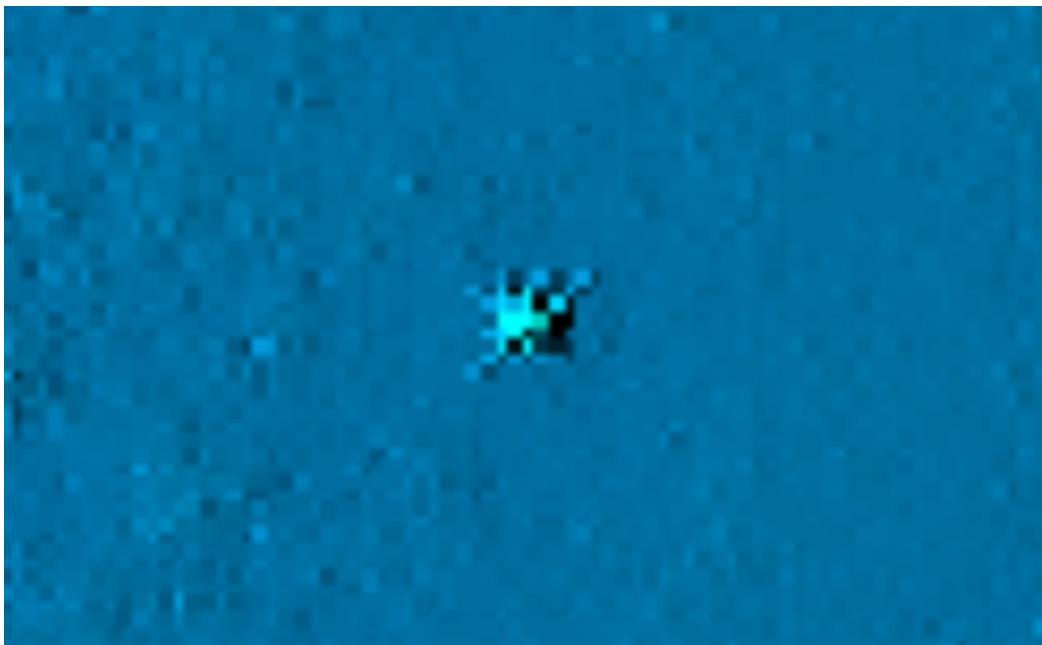
Jn 11. Objekt nr 8.

8. Ligi kuuemeetrise läbimõõduga objekt, võimalik kivi. Soovitav kontrollida külgvaatesonariga.

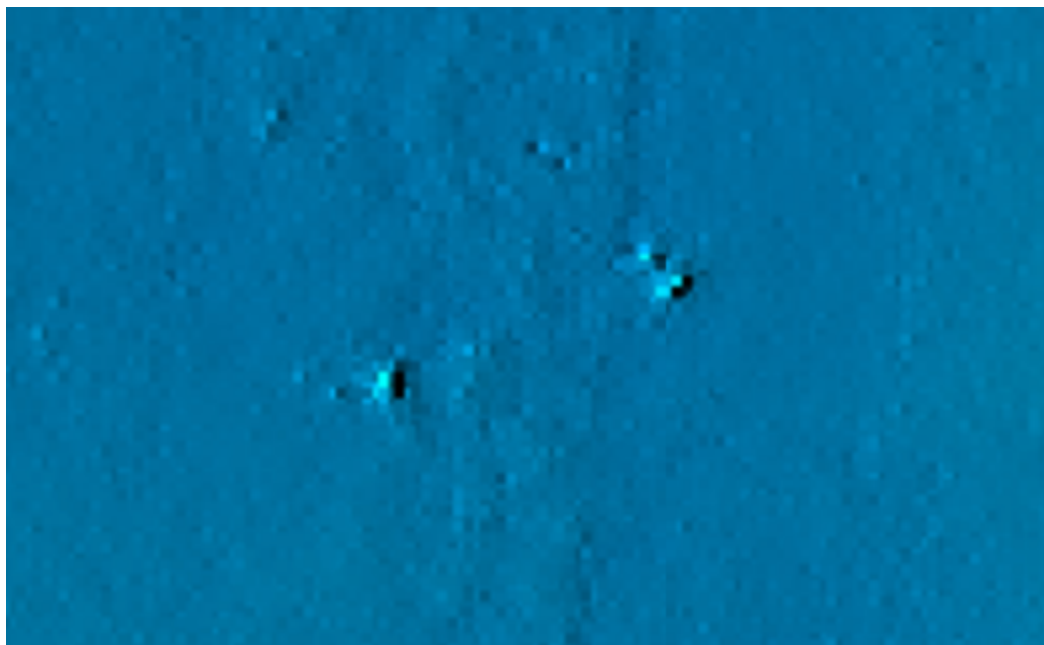
Jn 12. Objekt nr 9.

9. Paarimeetrise läbimõõduga objekt, ilmselt kivi, ca 40 m kaugusel NEE on veel kaks kivi. Ei vaja kontrollimist.

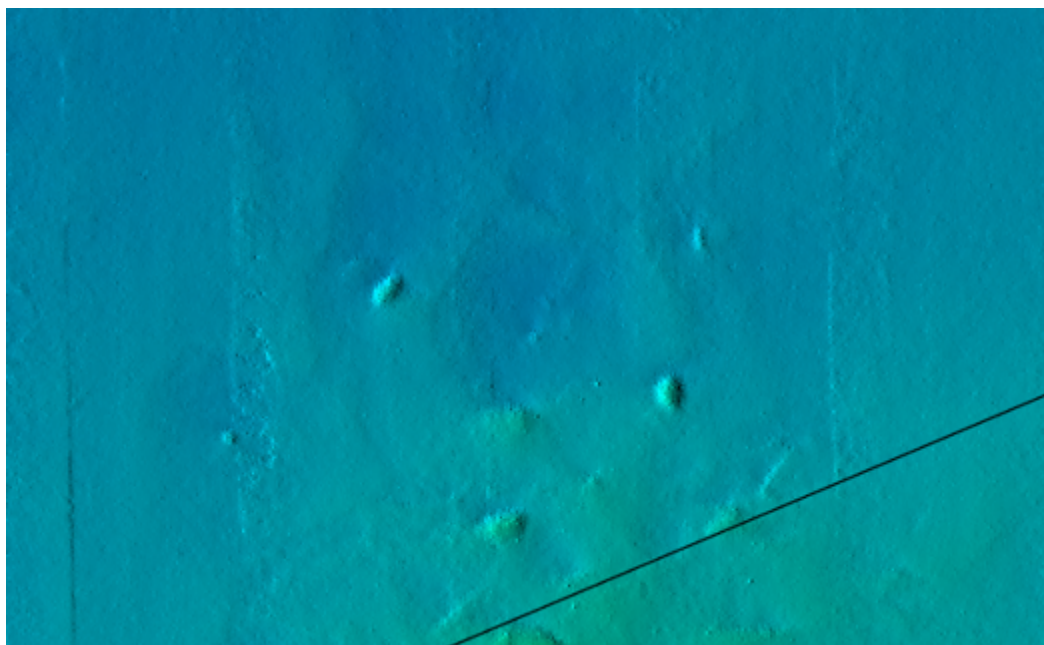
Jn 13. Objekt nr 10.

10. Kaks ca 10-meetrise läbimõõduga ovaalset moodustist, vahe pisut üle 100 meetri (NW - SE). Ilmselt kivid või looduslikud põhjamoodustised. Ei vaja kontrollimist.

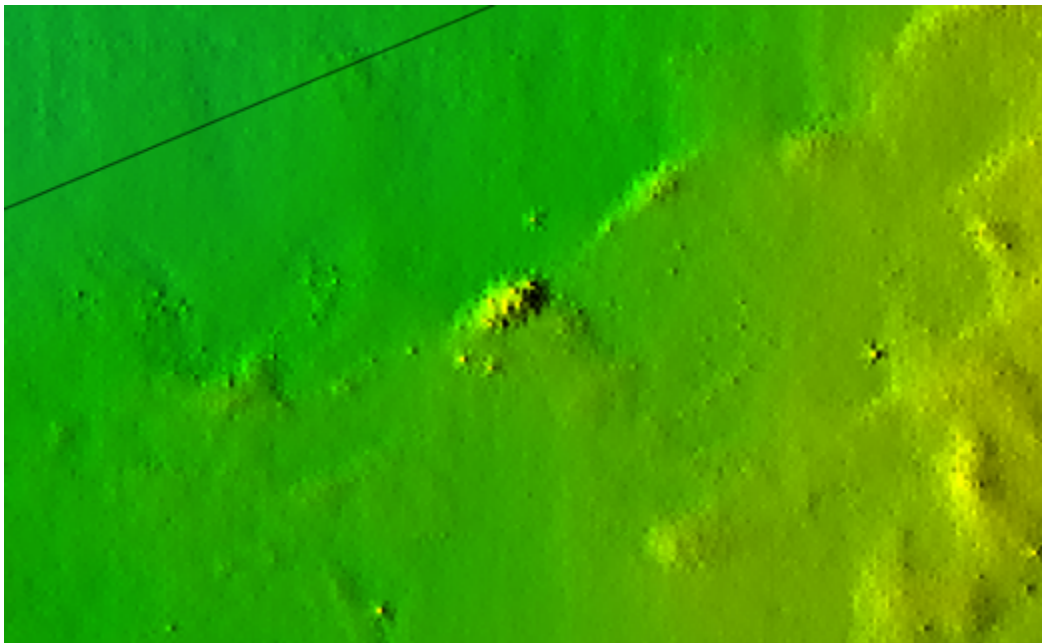
Jn 14. Objekt nr 11.

11. NE-SW suunaline 18-19 meetrine pinnamoodustis, sobib kokku ümbritseva topograafiaga. Ei vaja kontrollimist.

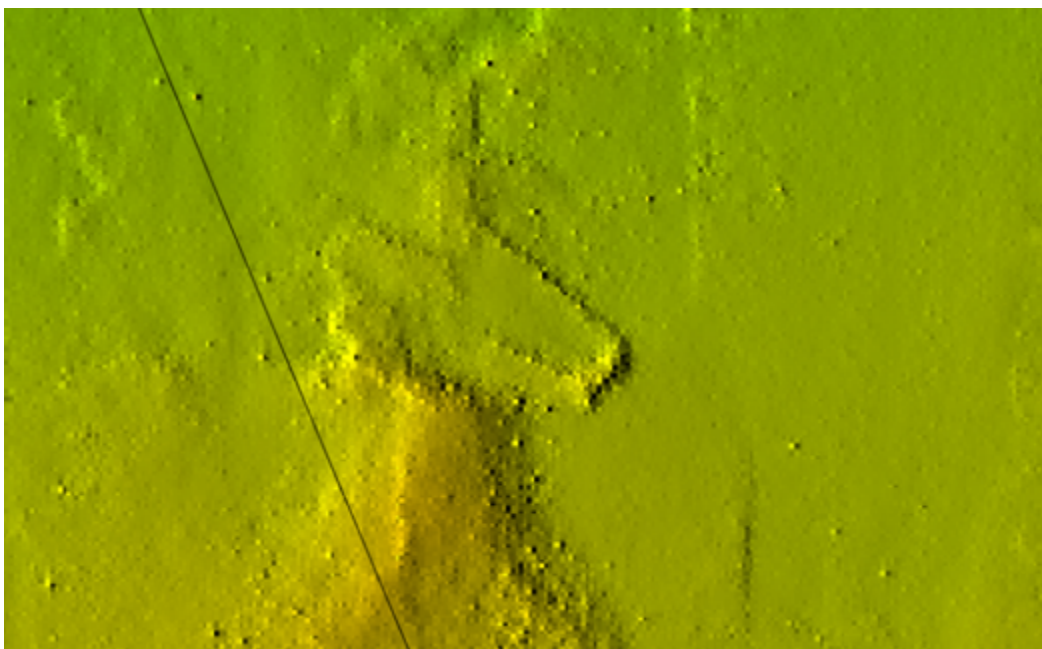
Jn 15. Objekt nr 12.

12. Meenutab vööriga setetesse uppunud vrakki, seda küll hea ettekujutusvõime korral. Laiust 13 meetri kanti, pikkus ligi 40 meetrit. Ilmselt looduslik, kuid kindluse mõttes on soovitatav kontrollida külgvaatesonariga üle.

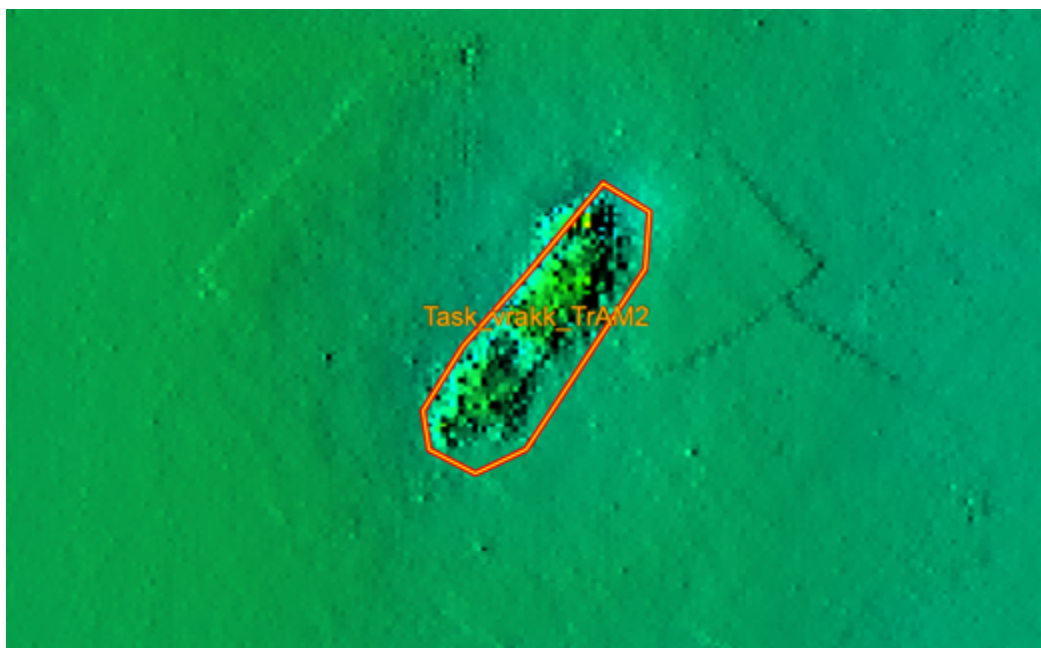
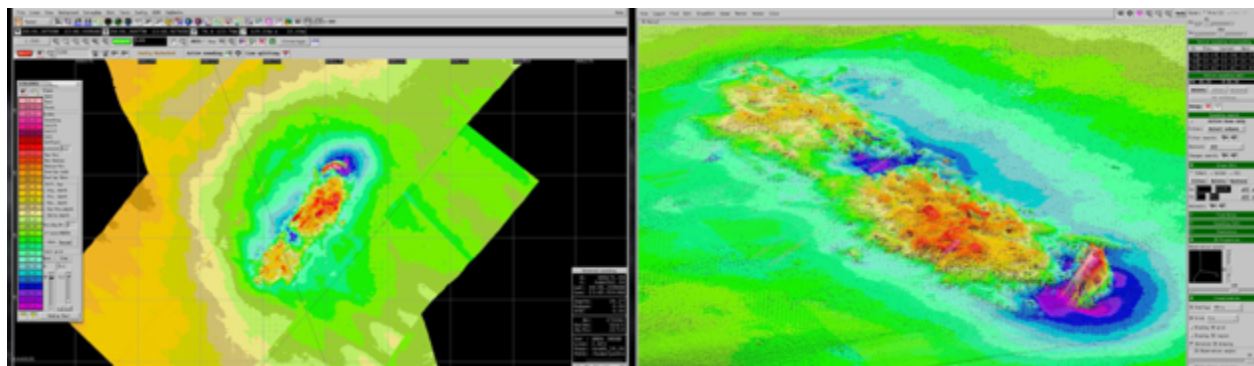
13. "Sivutš", Vene Impeeriumi suurtükilaev, mis hukkus 19.08.1915. Sügavus 26m, vraki pikkus 30,5m, tugevasti purustatud. Maksimaalne miinide arv pardal oli 40, paraku pole teada, palju neid oli pardal uppumise ajal. Ja palju neid lendas õhku. Seega on teoreetiliselt võimalik (kuigi ebatõenäoline), et vrakil ja vraki lähiümbruses võib leiduda meremiine.

Jn 16. "Sivutš" MBS pildid (Transpordiamet).

Tuulepargi põhialal tuvastati 12 objekti, mis on soovitatav külgvaatesonariga üle kontrollida. Nendeks on objektid 1, 2, 4, 5, 8, 12, 13, 15, 18, 19, 20, 21 (koordinaadid on leitavad tabelist 1). "Sivutši" vraki ümbrust tasub kontrollida pisut suurema raadiusega (100-200m), et tuvastada võimalikke miine (tõenäosus on siiski väga väike).

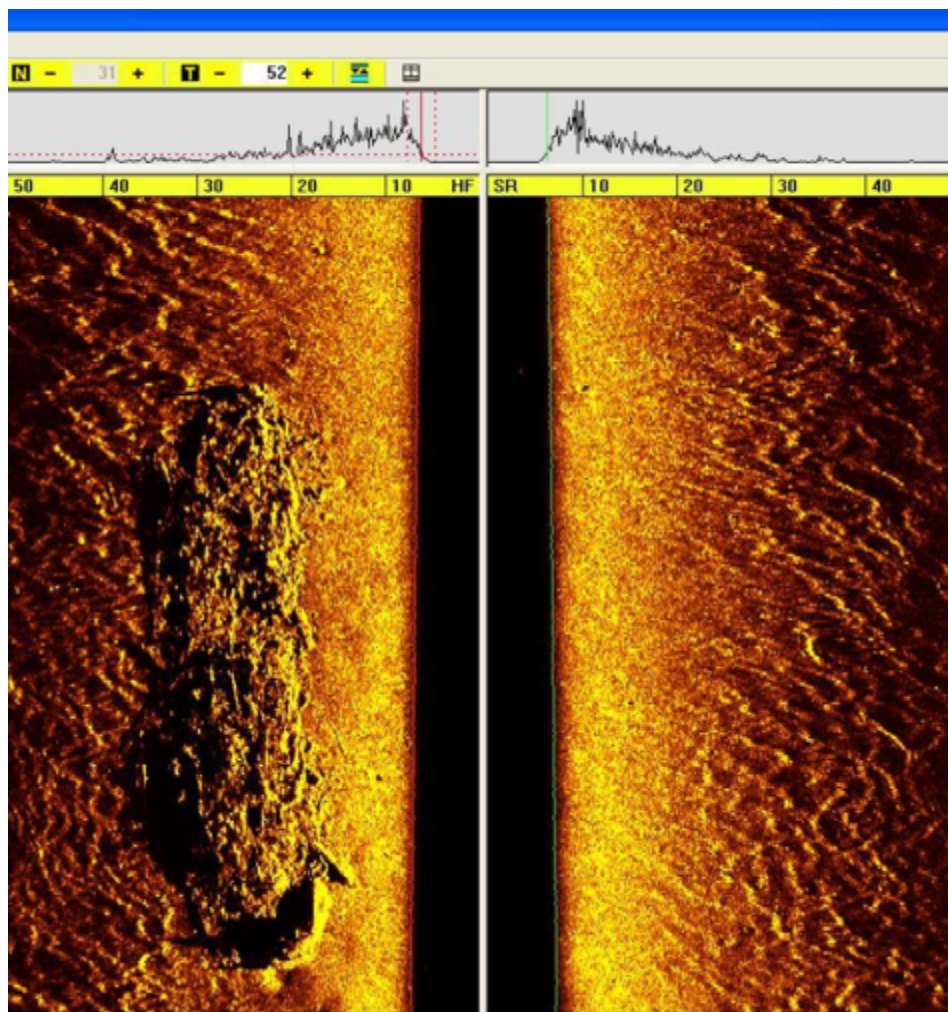
Jn 17. "Sivutš" külgvaatesonari pilt (Transpordiamet).

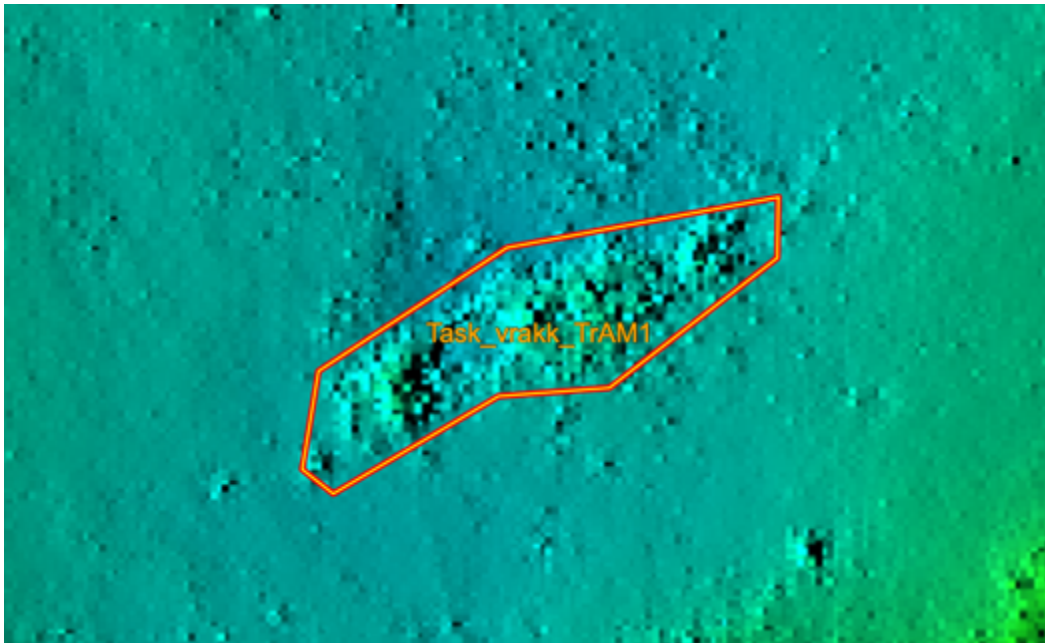
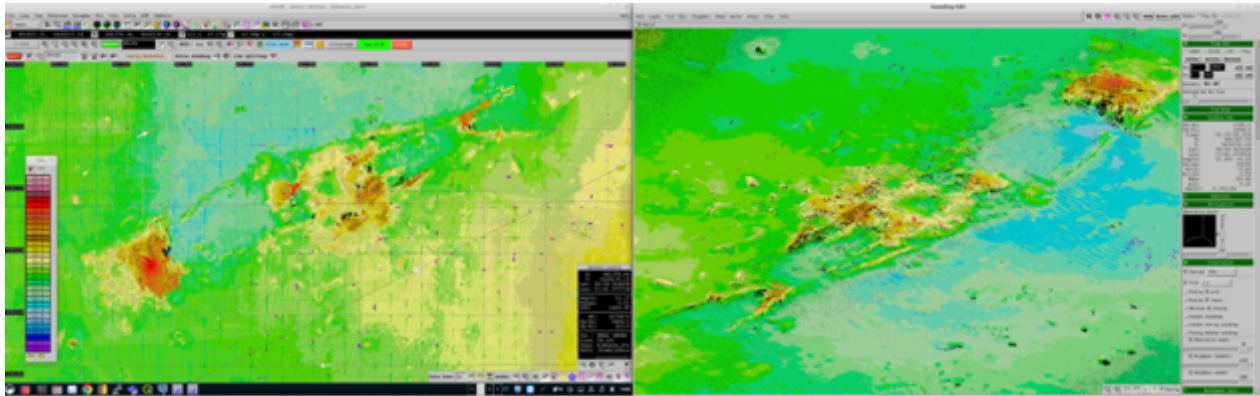
Jn 19. Nimetu-560 MBS pildid (Transpordiamet).

15. "Nimetu-560", sügavus 11m, pikkus 74,6m laius 14m, kõrgus põhjast 1.1m. Kuigi HIS'is on märgitud vrakiks, ei saa selles sugugi kindel olla. Võib olla ka lihtsalt pinnavorm. Vajab kontrollimist külgvaatesonariga ja vajadusel visuaalselt.

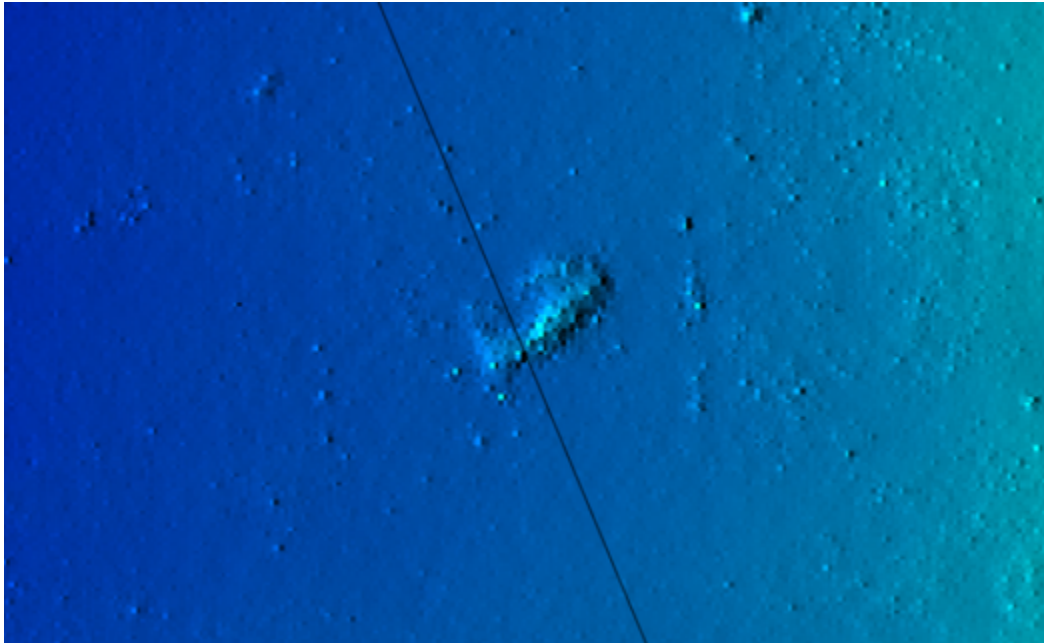
Jn 20. Objekt nr 16.

16. NE-SW suunaline moodustis, pikkus ca 30m, laius 12-13m. Sobib üldise topograafiaga (suund), ilmselt looduslik moodustis. Ei vaja kontrollimist.

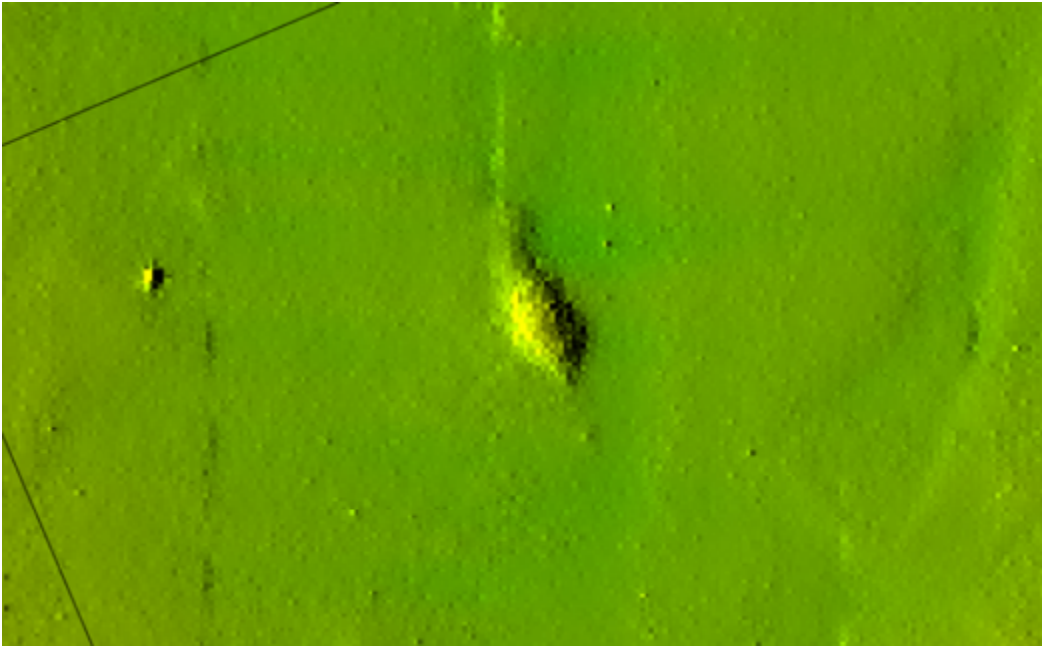
Jn 21. Objekt nr 17.

17. Ligikaudu 40m pikkune moodustis, tõenäoliselt looduslik. Ei vaja kontrollimist.

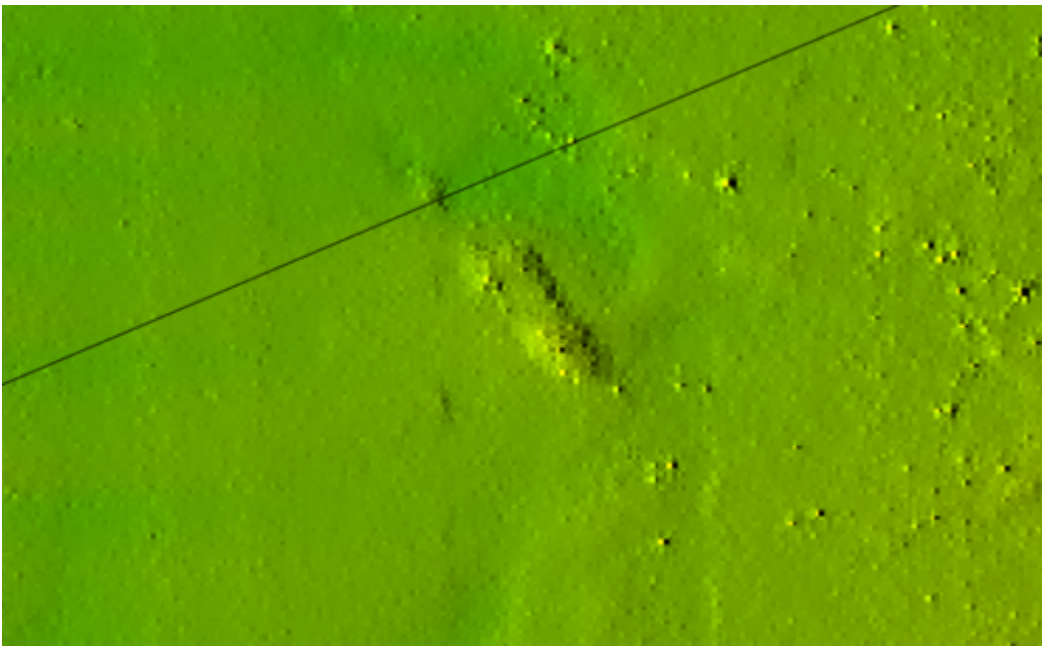
Jn 22. Objekt nr 18.

18. Ligikaudu 38 meetrine seljandik, tõenäoliselt looduslik, kuid ei saa 100% välistada ka vrakki. Soovitav kontrollida külgvaatesonariga.

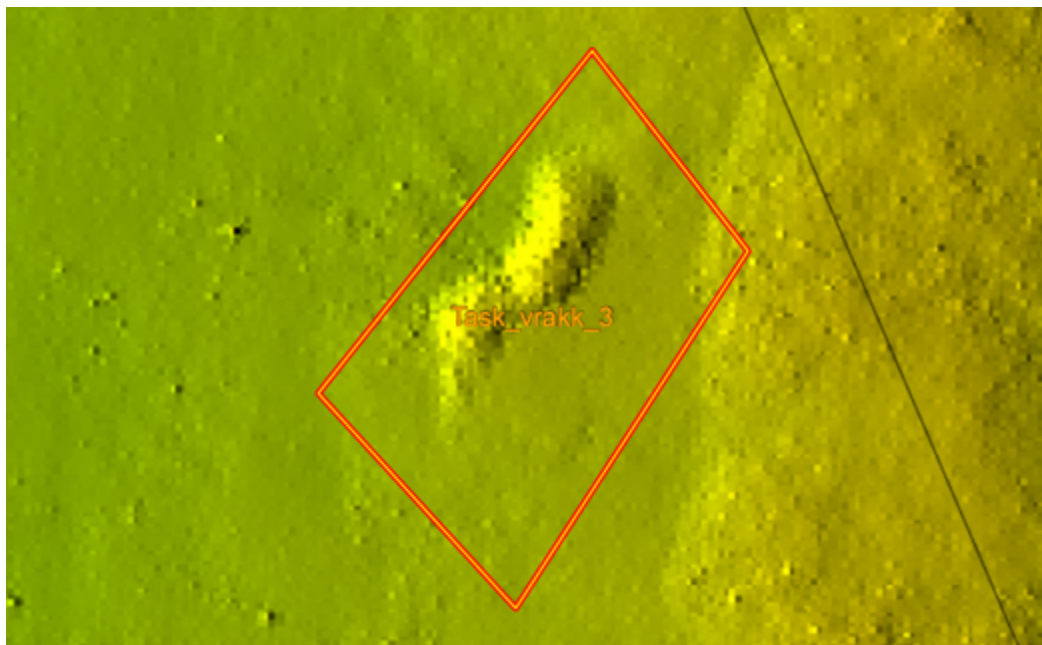
Jn 23. Objekt nr 19.

19. MBS-kaardil märgitud vrakiks, kuid tõenäoliselt looduslik pinnavorm. HIS'is pole midagi märgitud. Soovitav kontrollida külgvaatesonariga.

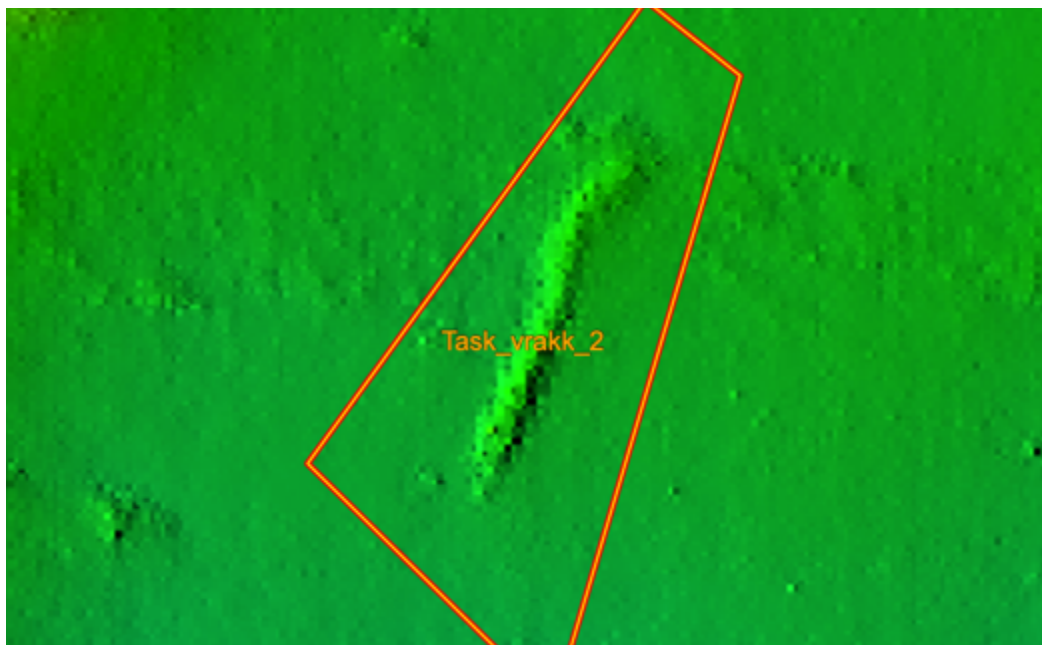
Jn 24. Objekt nr 20.

20. MBS-kaardil märgitud vrakiks, kuid tõenäoliselt looduslik pinnavorm. HIS'is pole midagi märgitud. Soovitav kontrollida külgvaatesonariga.

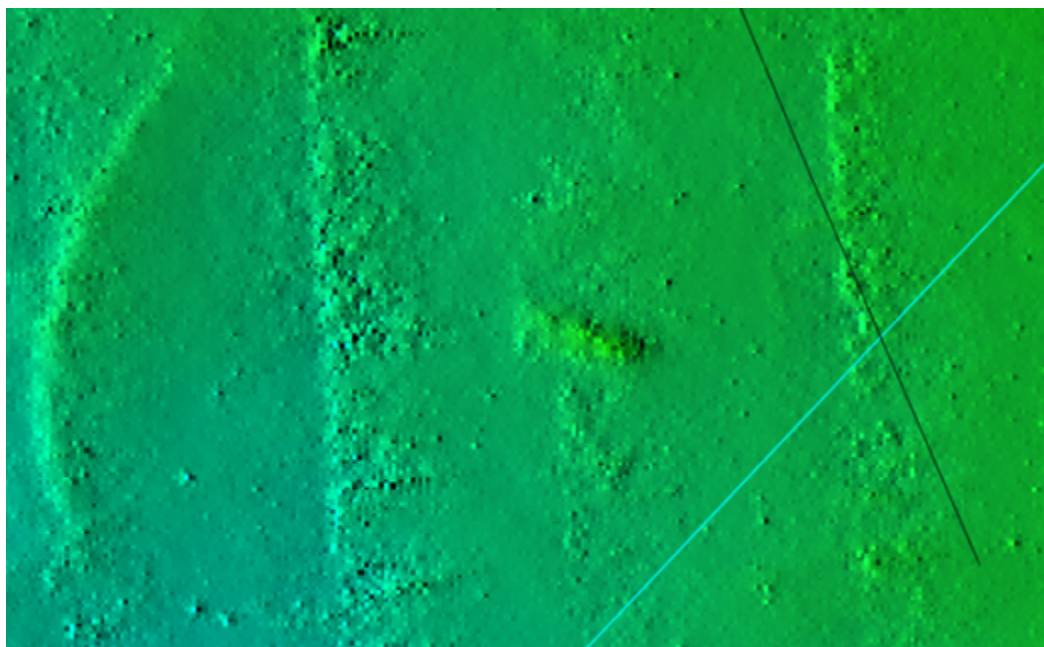
Jn 25. Objekt nr 21.

21. Ligikaudu 30 meetri pikkune E-W suunaline moodustis, mis võib olla vrakk. Soovitatav kontrollida külgvaatesonariga.

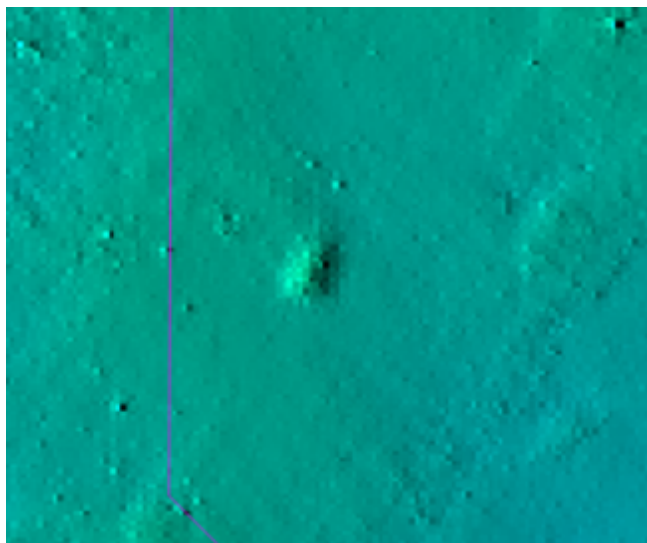
Jn 26. Objekt nr 22

22. Ligikaudu 16-17 m pikkune kõrgem moodustis, võib olla looduslik objekt.

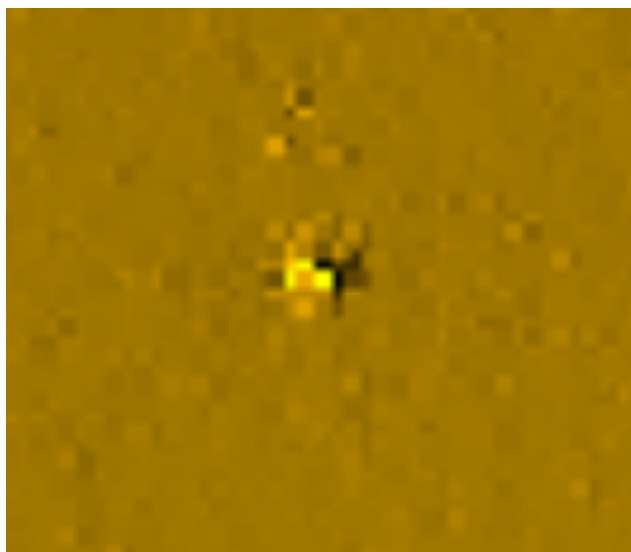
Jn 27. Objekt nr 23.

23. Ligikaudu 8 m läbimõõduga ümara kujuga objekt, võimalik, et suurem kivi.

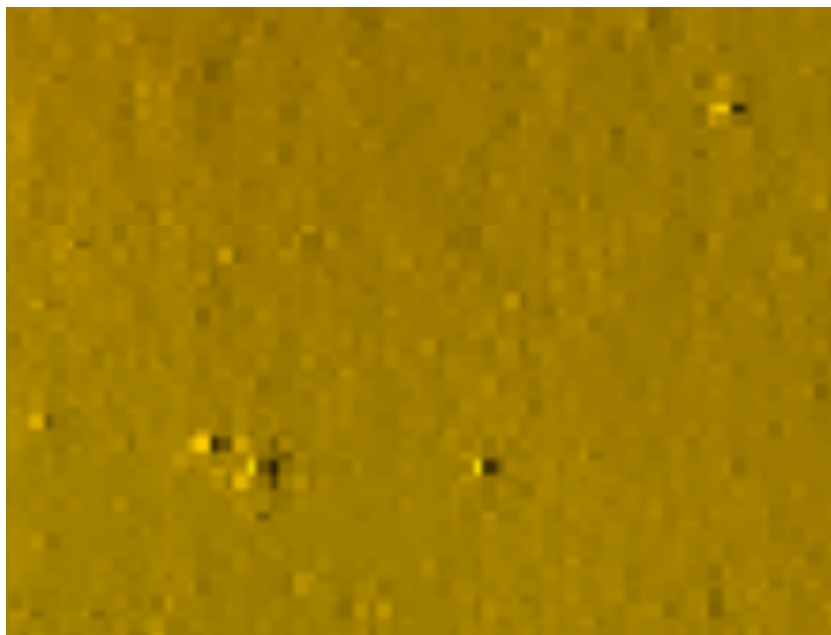
Jn 28. Objekt nr 24 MBS pilt.

24. Ligikaudu 10 m pikkune piklik objekt, mille täpsemat iseloomu ei ole võimalik sonaripildilt tuvastada. Võib olla inimtekkeline. Soovitav kontrollida külgvaatesonariga.

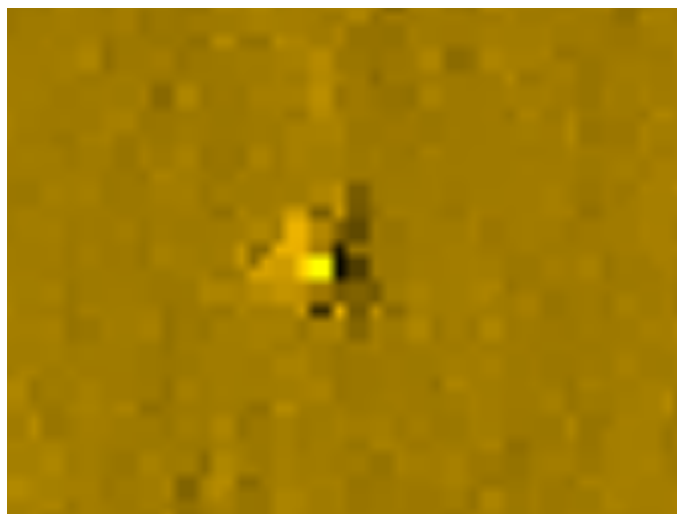
Jn 29. Objekt nr 25.

25. Ligikaudu 6 m pikkune, sonaripildil komnurksena näiv objekt, ilmselt suurem kivi.

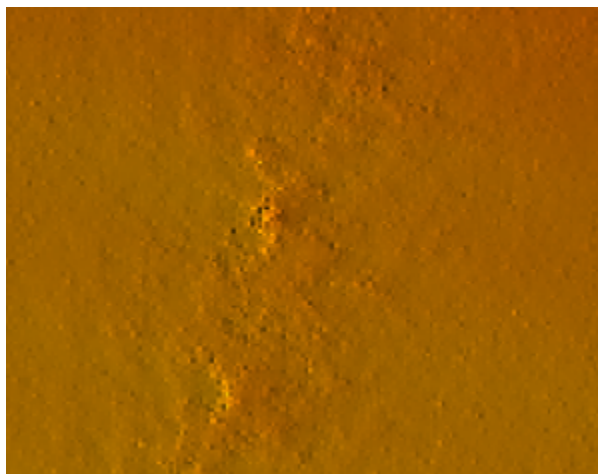
Jn 30. Objekt nr 26.

Neist esimene on oletatav T-27 (MUSEUMID 711, koordinaadid 58 01,8720' N; 23 34,9020' E). Kaardil langeb see ilmselt kokku punktiga nr 26.

26. Ligikaudu 14 m pikkune ebamäärase kujuga objekt. Kuivõrd läheduses võib paikneda väidetav vrakk (Meremuuseumi T-27), tasuks nimetatud ala külgvaatesonariga kontrollida.

- MUSEUMID 711 (T-27) langeb kokku objektiga 26, kuid vraki olemasolu on pigem ebatõenäoline. Sellegipoolest vajab see kontrollimist külgvaatesonariga.
- MUSEUMID 6178 langeb kokku objektiga 40. Vajab kontrolli külgvaatesonariga.
- nn "Lühike" vrakk on koordinaatidelt lähedal objektile 41. Vajab kontrolli külgvaatesonariga.
- MUSEUMID 6177 vastet ei leidunud ja MBS pildilt ei suudetud antud koordinaatides ning nende lähistel sobivat anomaaliat tuvastada.
- MUSEUMID 6176 langeb kokku objektiga 44 (vt. ülevalt poolt).
