Saare-Liivi tuulepargi põhiala ja lisaala sonariandmete analüüsi aruanne

Nautic Trade OÜ

Tellija: Utilitas Wind OÜ

Tallinn 2023

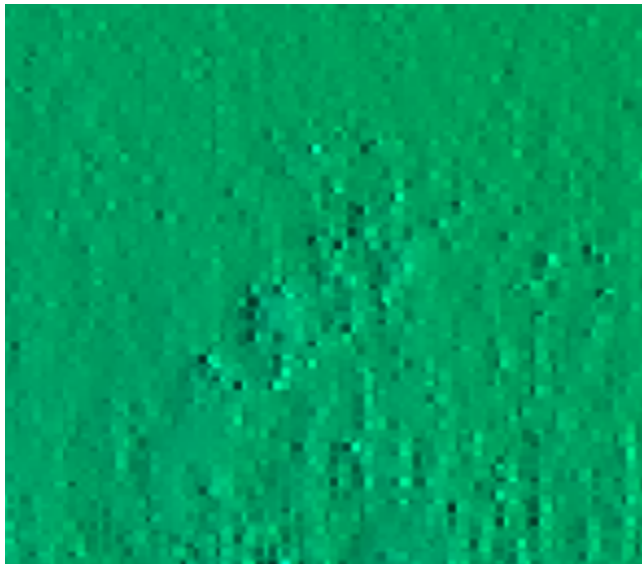
Jn 31. Objekt nr 27.

27. Ligikaudu 36 m pikkune ja 13 m laiune edela-kirdesuunaliselt paiknev objekt, mille täpsemat iseloomu sonaripildi põhjal selgitada on keeruline. Suure tõenäosusega on tegemist loodusliku objektiga.

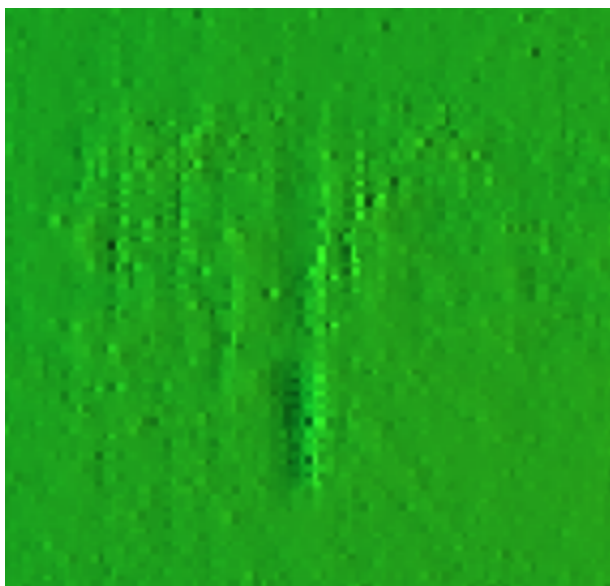
Jn 33. Objekt nr 29.

29. Ligikaudu 18 m pikkune ning 8 m laiune põhja-lõunasuunaline objekt, täpsem iseloom sonaripildilt ei selgu. Võimalusel kontrollida külgvaatesonariga.

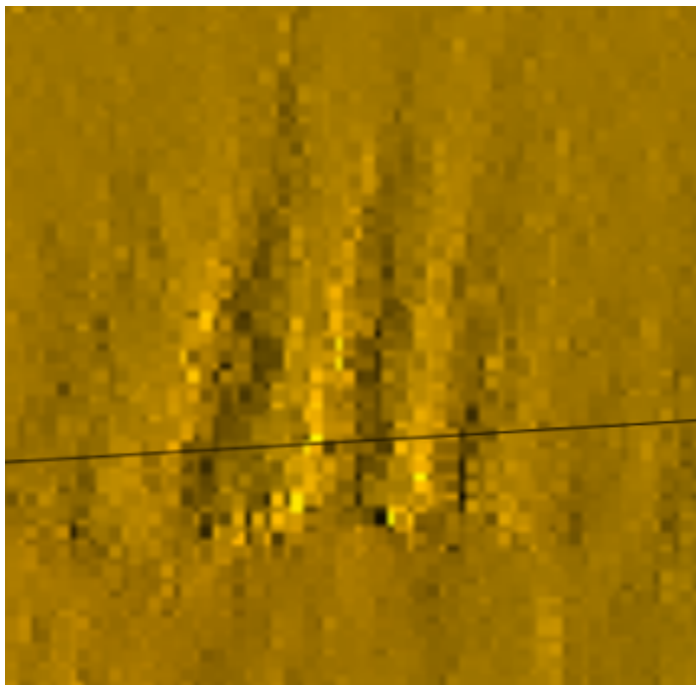
Jn 34. Objekt nr 30.

30. Ligikaudu 30 x 40 m mõõtmatega objekt, suure tõenäosusega geoloogiline formatsioon.

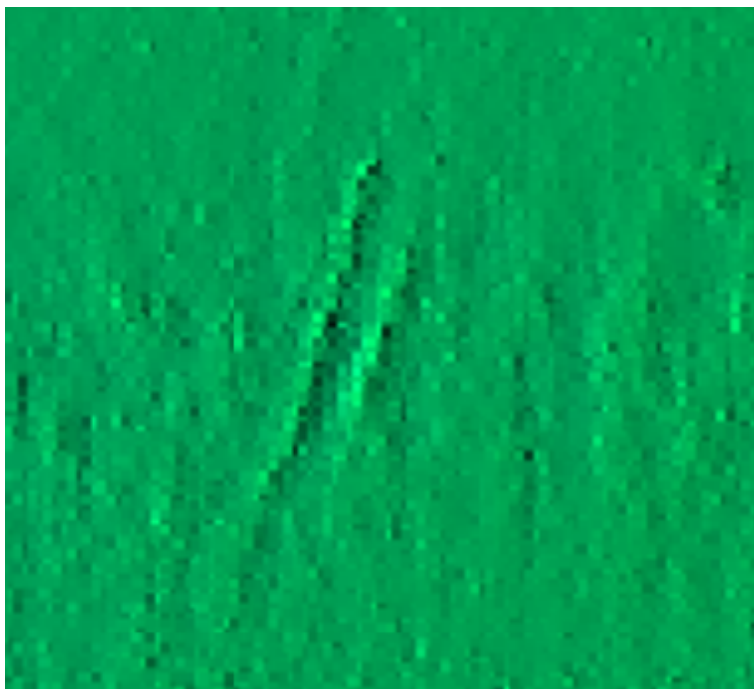
Jn 36. Objekt nr 32.

32. Umbes 45 m pikkune piklik objekt, paikneb enam-vähem põhja-lõuna suunas. Suure tõenäosusega looduslik objekt (tekkinud jää liikumisest), piirkonna merepõhi on tugevasti liigendatud.

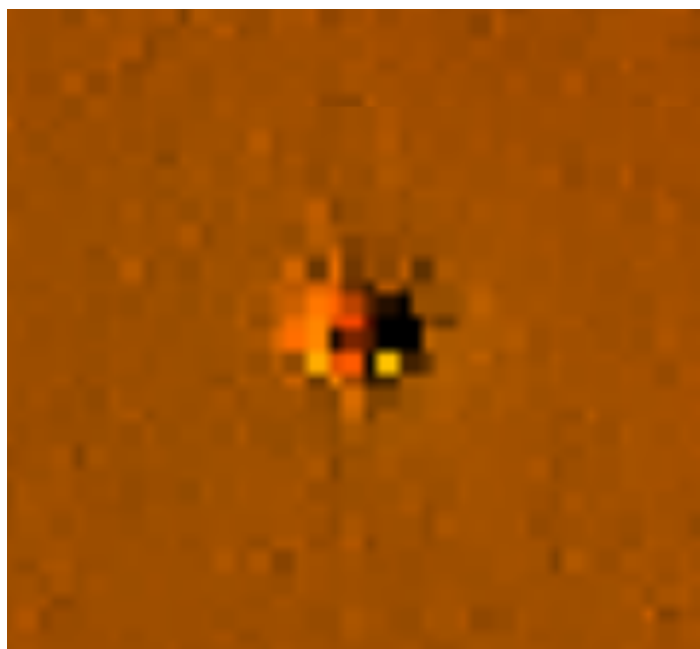
Jn 37. Objekt nr 33.

33. Ligikaudu 10 m läbimõõduga ümara kujuga objekt, kerkib merepõhjast märgatavalt kõrgemale. Suure tõenäosusega suur kivi.

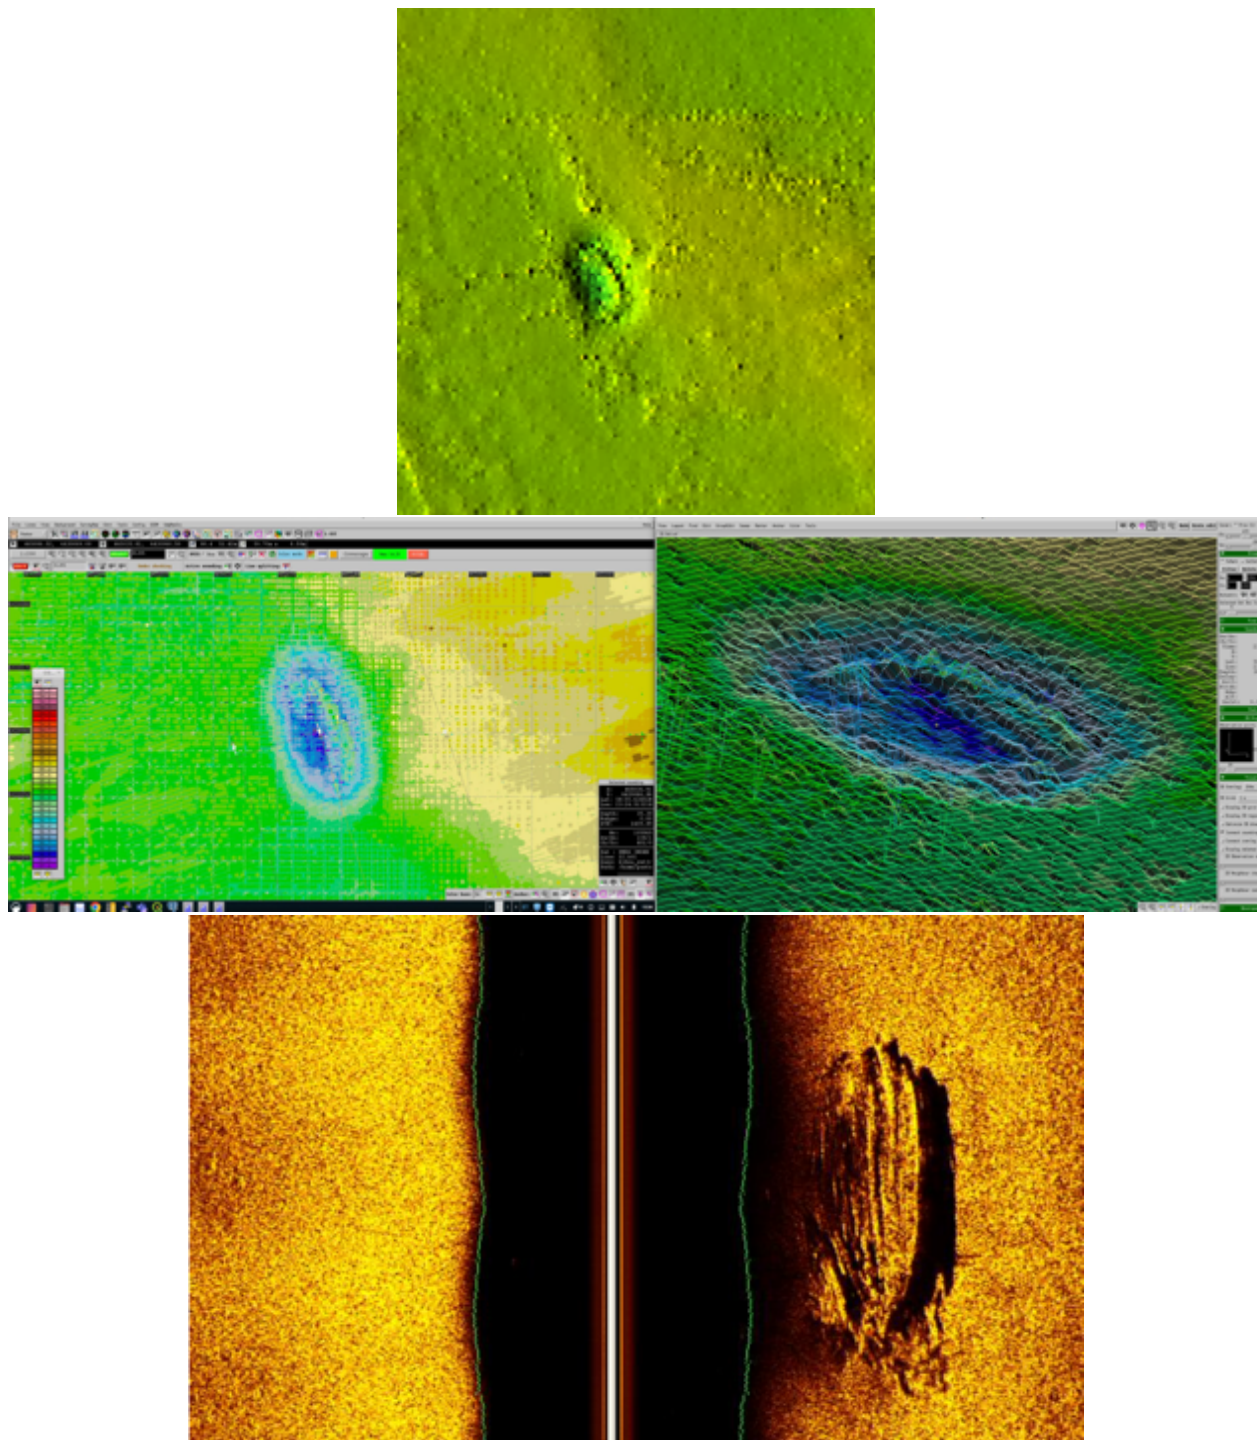
36. Ligikaudu 25 m pikkune ja 16 m laiune objekt, Hüdrograafia infosüsteemi andmetel vrakk Nimetu-548. Olemasolevalt sonaripildilt (Transpordiameti HISis) võib tuvastada, et tegu on lagunenud puitvrakiga, mis omakorda tähendab potentsiaalselt kultuuriväärtusega objekti. Vraki tüüpi ning seisukorda tuleks kindlasti täpsustada külgvaatesonari ning allveerobotitöödega või sukeldumisega.

Jn 40. Objekt nr 36, MBS ja külgvaatesonari pildid (Transpordiamet).

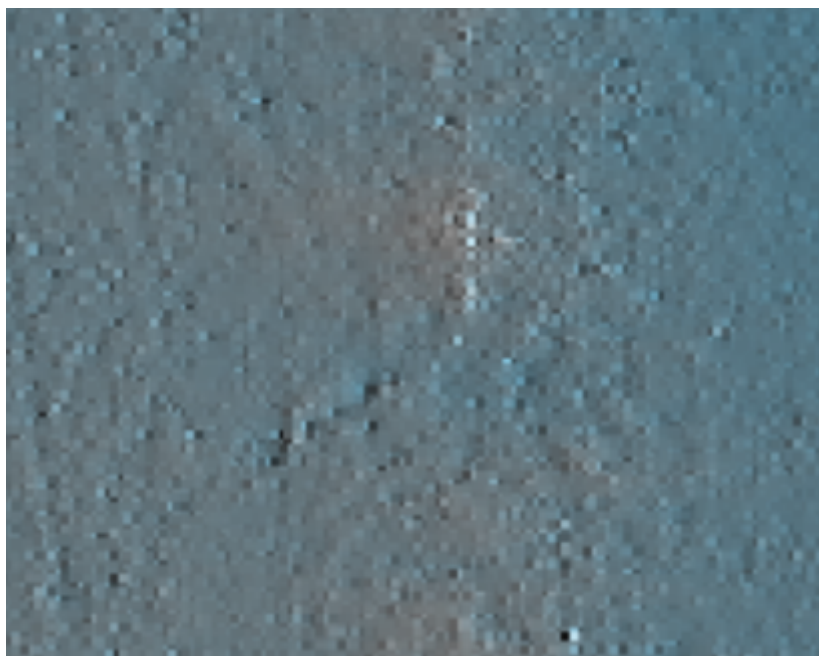
Jn 41. Objekt nr 37.

37. Pikk, kitsas, kergelt kaarduv objekt, võimalik, et merepõhjal lebav kett või köis.

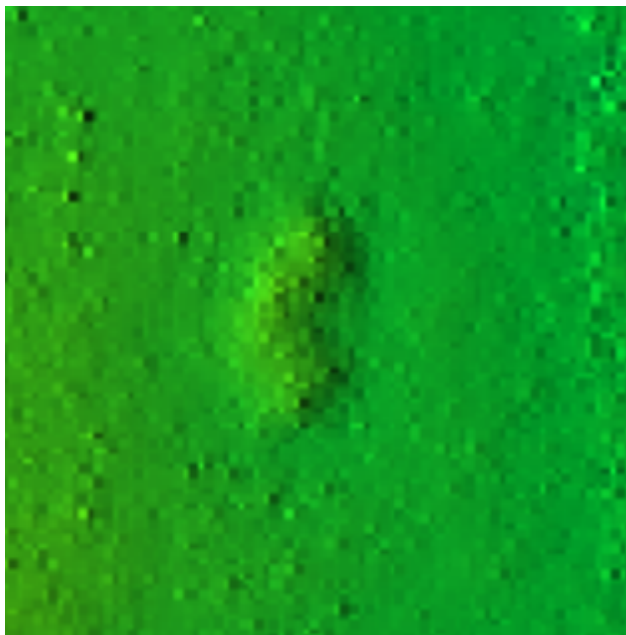
Jn 42. Objekt nr 38.

38. Ligikaudu 26 m pikkune ning 12 m laiune ümbritsevast merepõhjast kõrgem ala. Täpsem iseloom sonaripildilt ei selgu, objekti tasuks kontrollida külgvaatesonariga. Suure tõenäosusega on tegemist loodusliku künkaga.

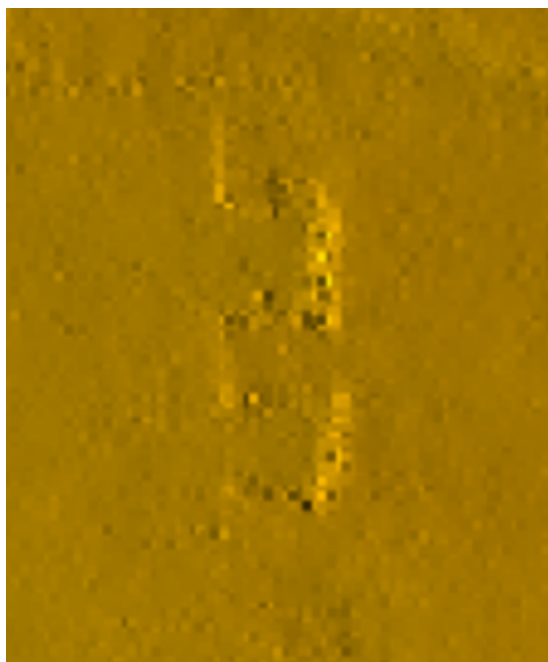
Jn 43. Objekt nr 39.

39. Ligikaudu 44 m pikkune ning 20 m laiine ala, suure tõenäosusega geoloogiline formatsioon.

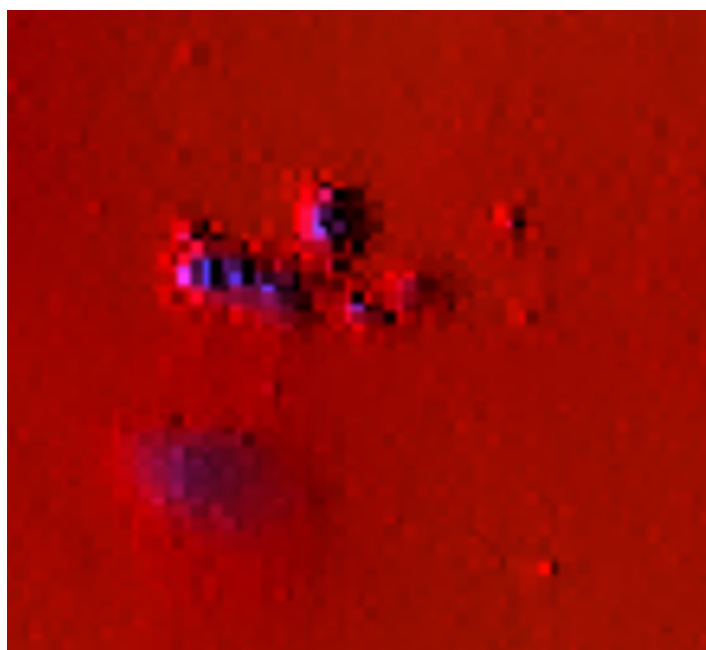
Jn 44. Objekt nr 40.

Teine (MUSEUMID 6178, koordinaadid 58 00,4980' N; 23 29,5620' E) kannab töönime Piklik vrakk ning see leiti 2013. aastal toimunud sonaritööde käigus. Vrakki langeb kokku punktiga nr 40.

40. Ümbritsevast merepõhjast märgatavalt kõrgem objekt, mõõtmetega 30 x 12 m. Võimalik vrakk. Läheduses paikneb nn Piklik vrakk, Meremuuseumi andmebaasis märgitud oletatav uppunud laev. Ümbritsev merepõhi näib olevat tugevasti liigendatud ning tasuks lähemat vaatlemist külgvaatesonariga.

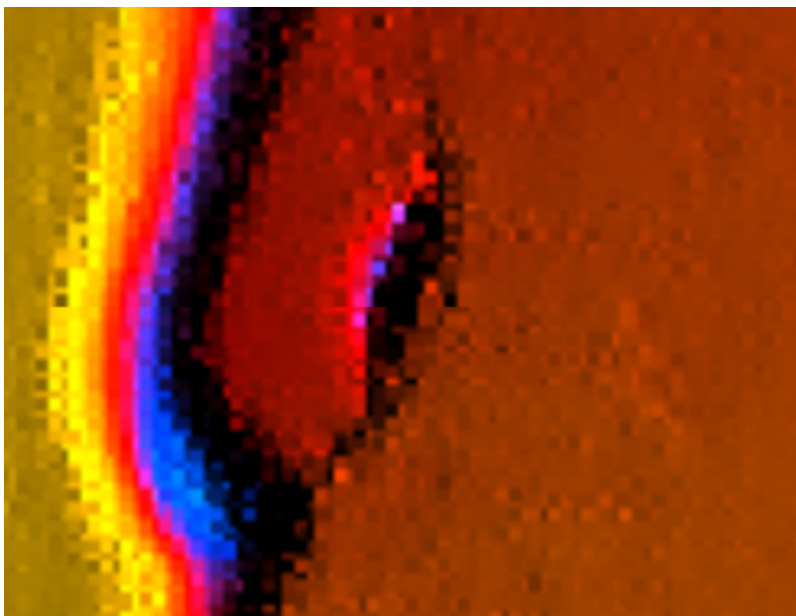
Jn 45. Objekt nr 41.

41. Ümbritsevast merepõhjast kõrgem objekt, pikkusega ligikaudu 27 m, laiusega 11 m. Võimalik vrakk.
Ala tasuks kontrollida külgvaatesonariga.

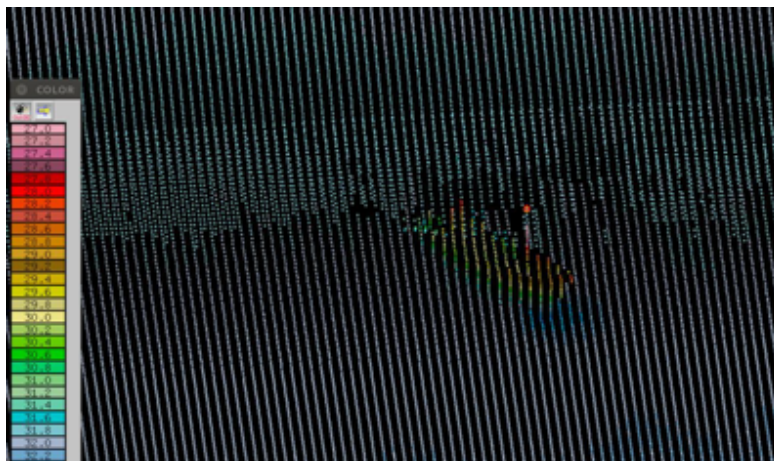
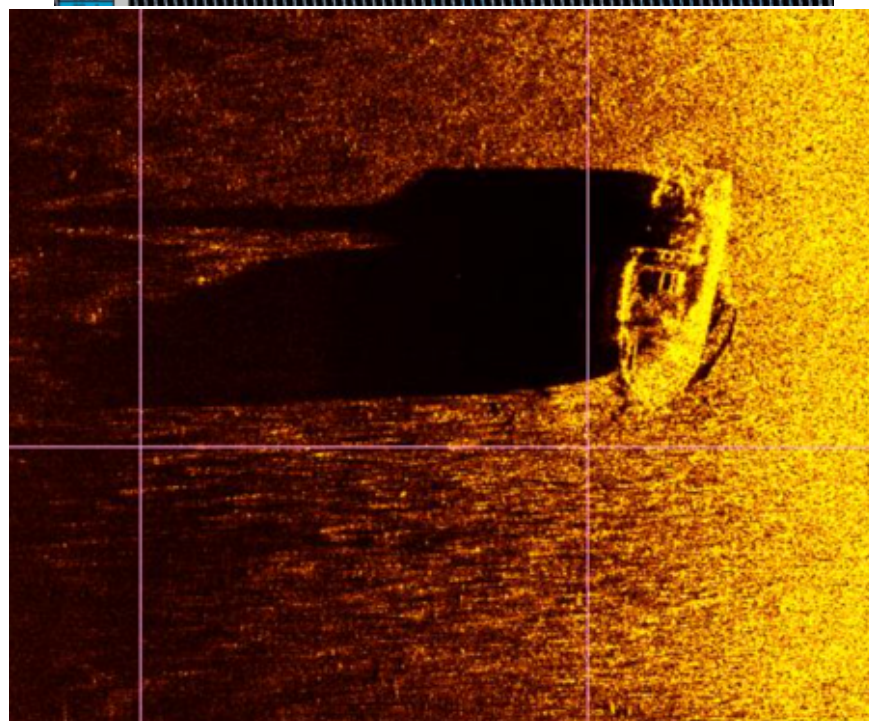
Viies vrakk (MUSEUMID 6176, koordinaadid 58 00,0030' N; 23 29,6710' E) on identifitseeritud kui kalatraaler STB-7173, Pärnu Mootorkalapüügijaamale kuulunud STB-tüüpi traaleriga, mis hukkus Liivi lahes 1959. aastal. Vrakki on identifitseeritud vaid sonaripildi ning arhiivimaterjalide põhjal ning vajab kindlasti täiendavat kontrollimist. Huvipakkuvad objektid on esitatud alljärgnevas tabelis (tabel 2).

44. Ümbritsevast merepõhjast selgelt eristuv piklik objekt, pikkusega 24 m, laiusega 10 m. Hüdrograafia infosüsteemi andmetel vrakk Nimetu-540. Pildi järgi oletatavasti kaasaegne kalatraaler või kaater. Koordinaadid on piisavalt lähedal viiendale Meremuuseumi vrakile (MUSEUMID 6176), seega suure tõenäosusega ongi tegu kalatraaleriga STB-7173. Ei oma kultuuriväärtust.

Jn 48. Objekt nr 44. MBS ja külgvaatesonari pilt (Transpordiamet).

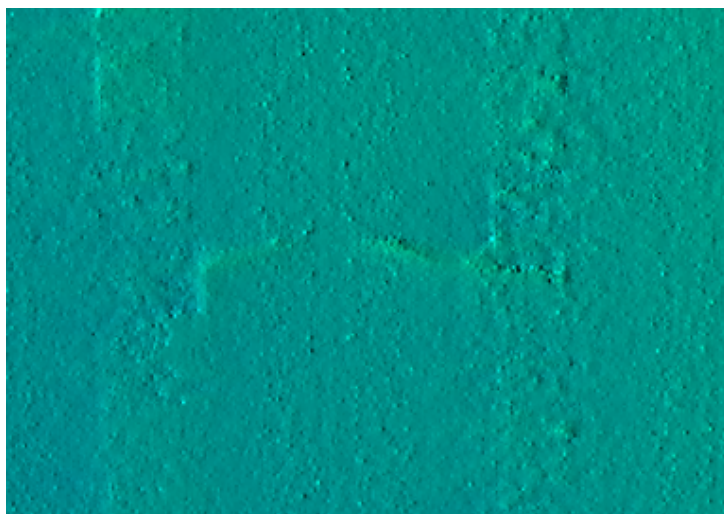
Jn 49. Objekt nr 45.

45. Ebamäärse kujuga piklik objekt, suure tõenäosusega geoloogiline formatsioon.
